# RÉHABILITATION D'UNE CONDUITE D'AQUEDUC DE 1800mm DE DIAMÈTRE À L'AIDE DE FIBRES DE CARBONE

***Serge Martin Paul, ing. M.ing.,***

***Philippe Leblanc, ing. PMP,***

- Réhabilitation sans tranchée
- Renforcement par fibre de carbone (PRFC)
- Conduite d'aqueduc principale 1800 mm - 85 m. lin.
- Réhabilitation d'une chambre de vannes
- Localisé dans l'axe du boulevard Pie-IX entre la 57<sup>e</sup> rue et le boul. Industriel
- Réalisé du mois d'avril au mois de juillet 2019

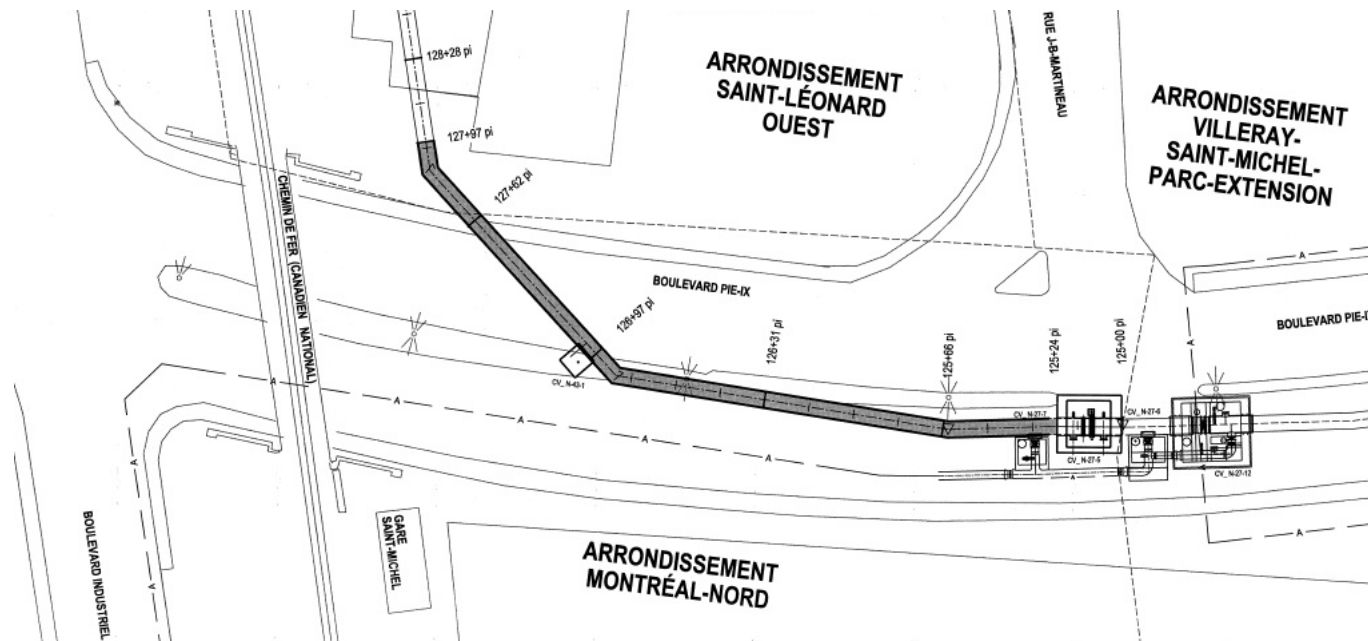
## Validation des limites des travaux

(85m.lin planifiés vs 87,4m.lin réels)

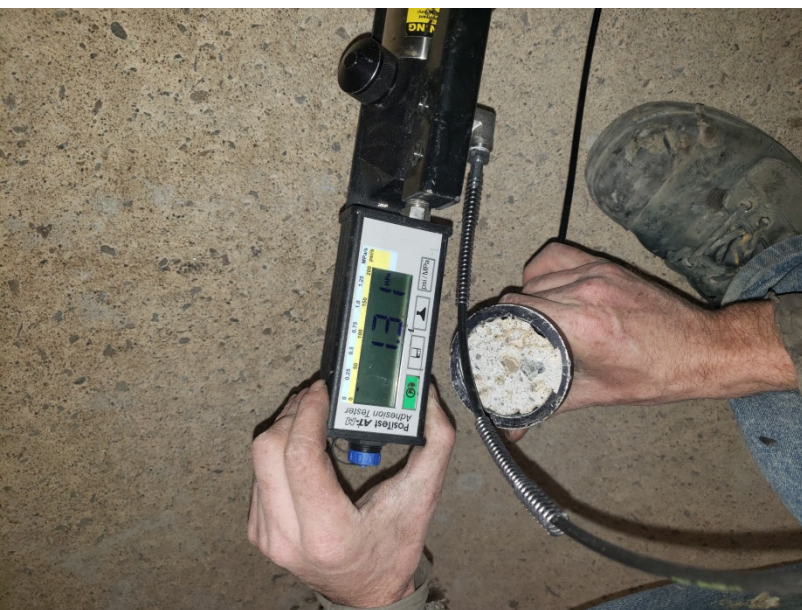
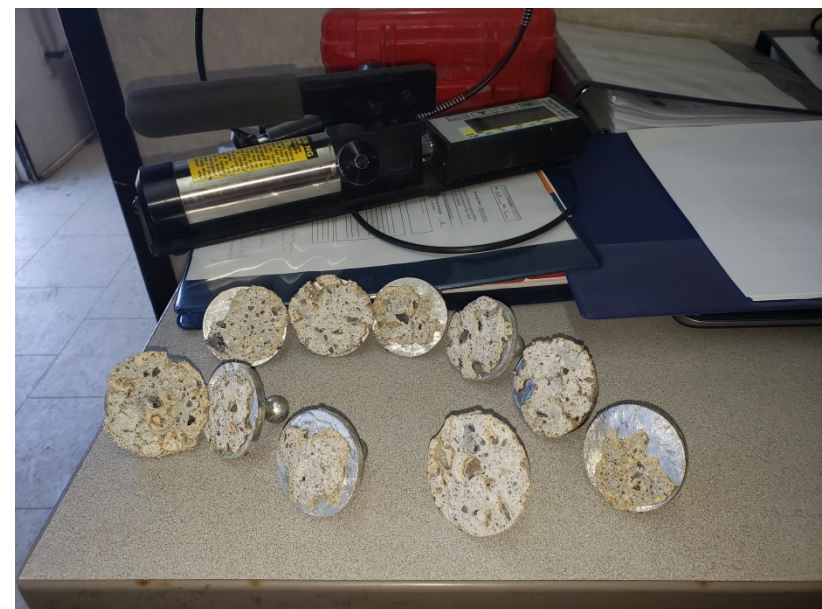
## Essais d'arrachement du substrat

- Résistance espérée > 1,5MPa
- Résistance obtenue : < 1,5MPa (1,1 / 1,4 / 1,3 / etc.)

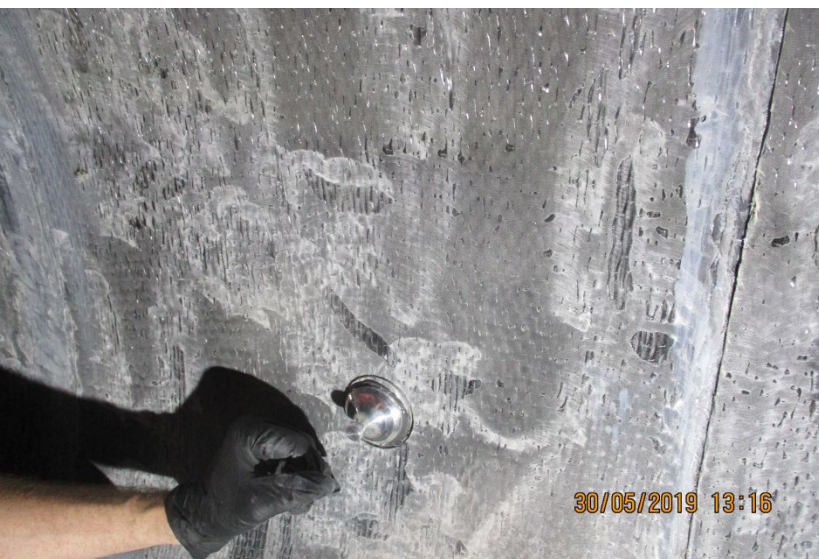
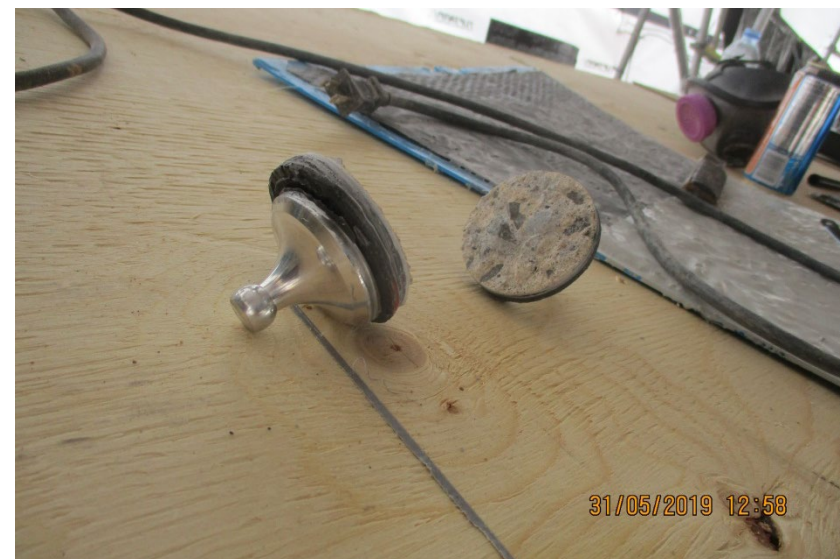
## Essais d'arrachement du système PRFC

○ Résistance obtenue :  $< 1,5\text{MPa}$ , dans le même ordre de grandeur que les essais d'arrachement du substrat

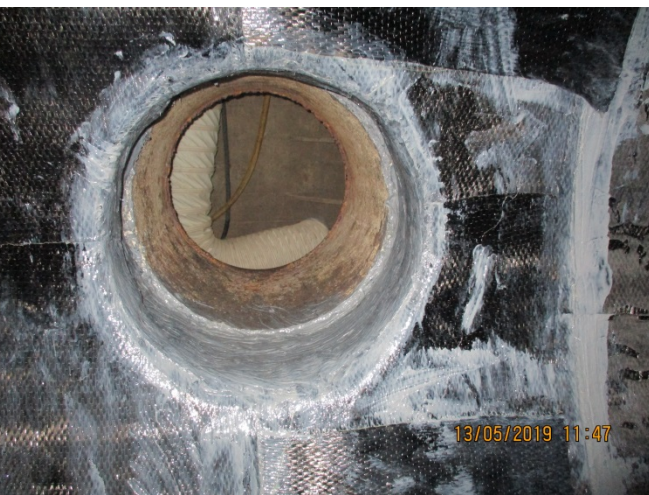
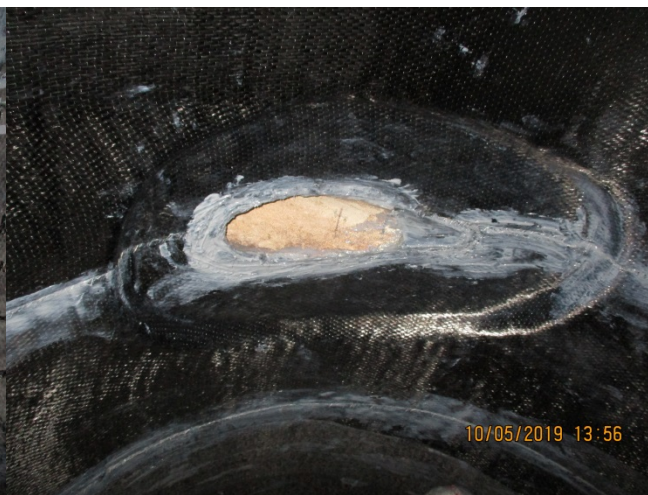
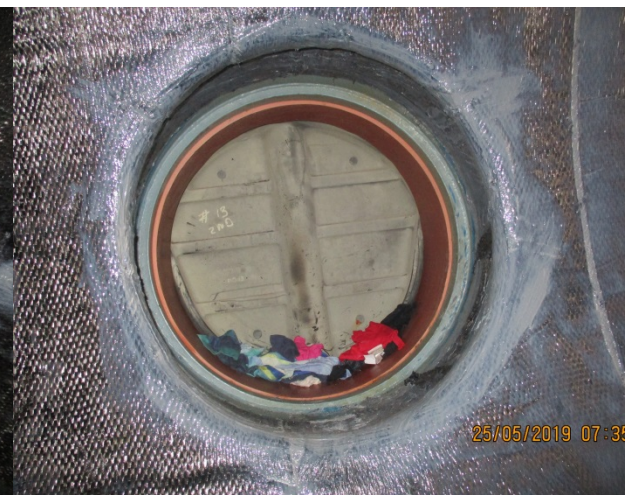
## Mettre en œuvre le PRFC sur les raccords

- ◉ Raccords de différents types :
  - ◉ Raccord d'origine (réalisés en usine)
  - ◉ Raccord en forme de goutte (ventouse)
  - ◉ Raccord de type fait en chantier

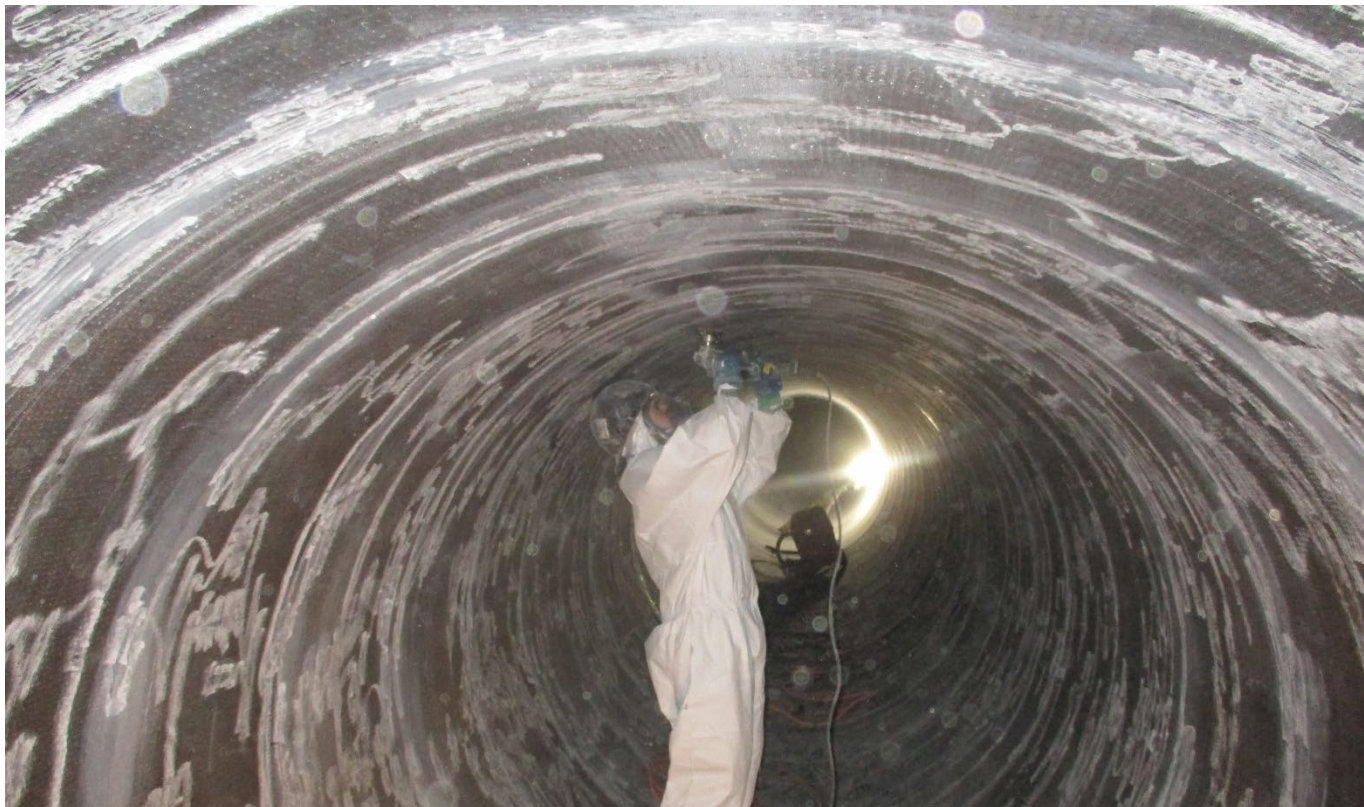
## ○ Ponçage des imperfections

- ⦿ Se mobiliser sur le chantier du SRB
- ⦿ L'inexpérience de l'équipe de pose sur ce type de projet
- ⦿ Mettre en œuvre le PRFC sur les différents types de raccords rencontrés
- ⦿ Poncer les imperfections laissées par les bulles d'air lors du retrait de la pellicule de protection
