Auscultation d'une conduite en béton-acier

*Étude de cas – Conduite de transmission
30'' Béton-acier 13.6km
Trinity River Authority, Texas*

TCWSP Condition Assessment of 30" Raw Water Pipeline

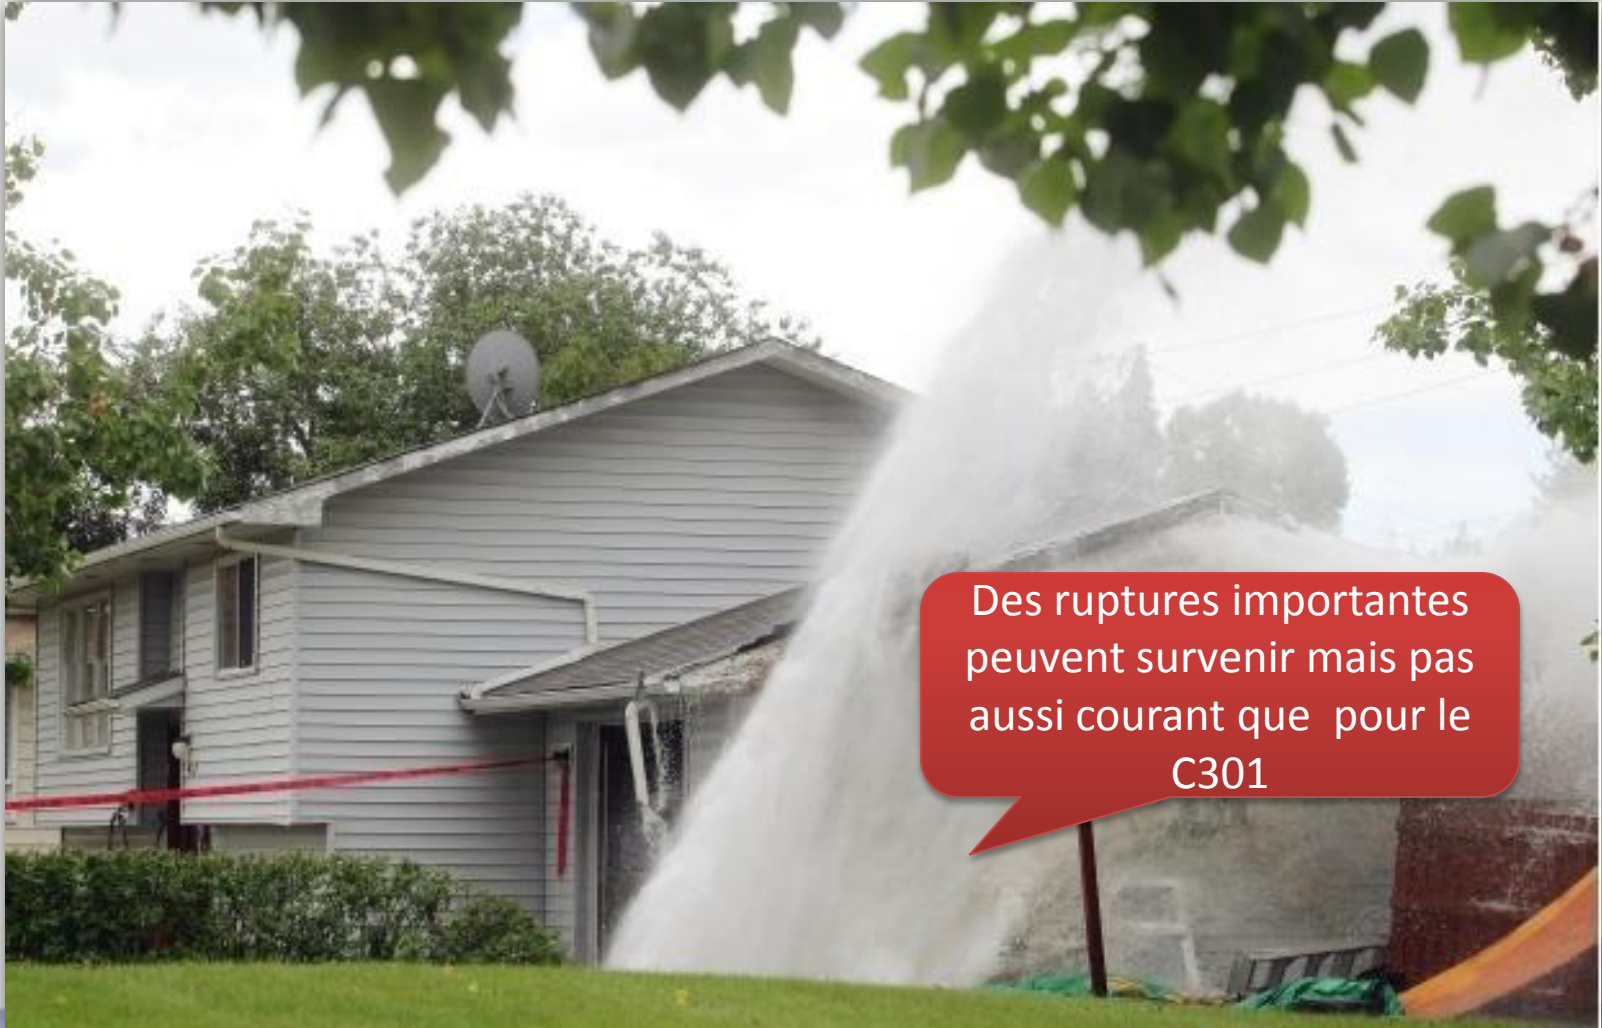
Exemple - conduite 24" C303 (1973) en 2011

Rupture occasionnelle

Des ruptures importantes
peuvent survenir mais pas
aussi courant que pour le
C301

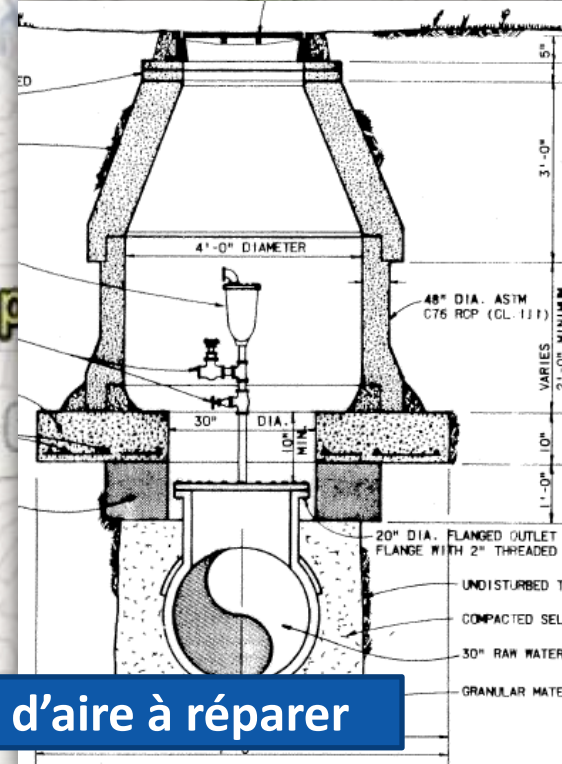
purge d'air à réparer

L'ajout d'une nouvelle purge d'air

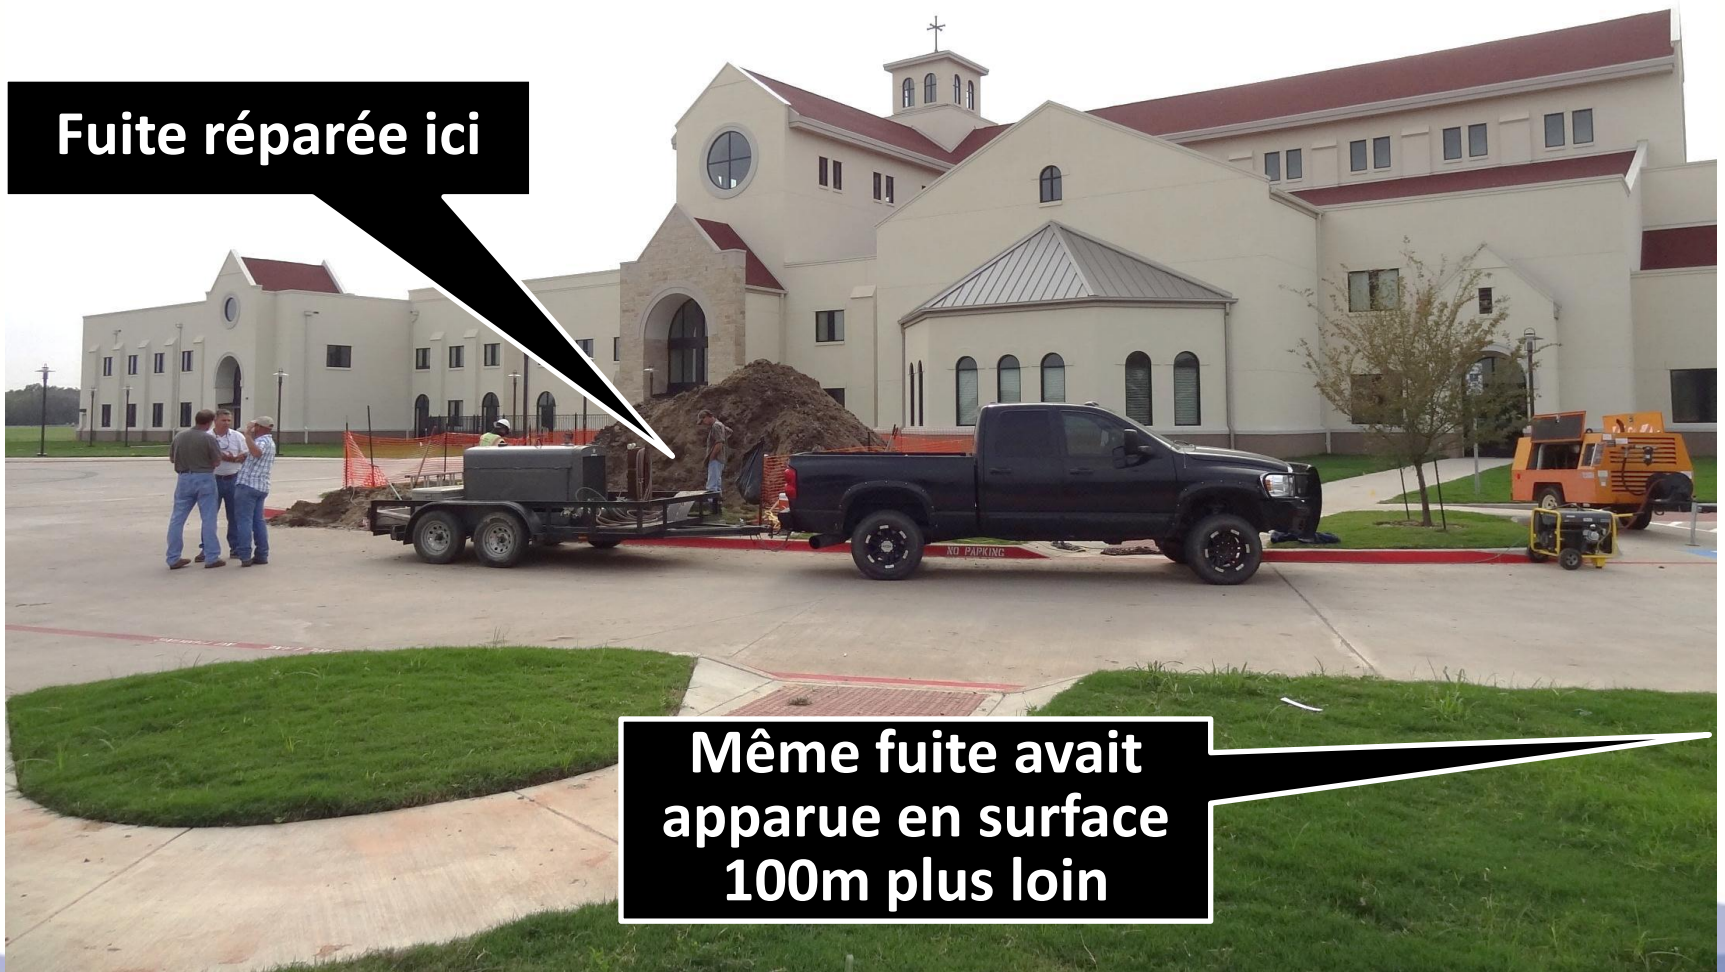
Le TRA ont immédiatement réparé une fuite critique une semaine avant l'ouverture

Fuite réparée ici

Même fuite avait
apparue en surface
100m plus loin

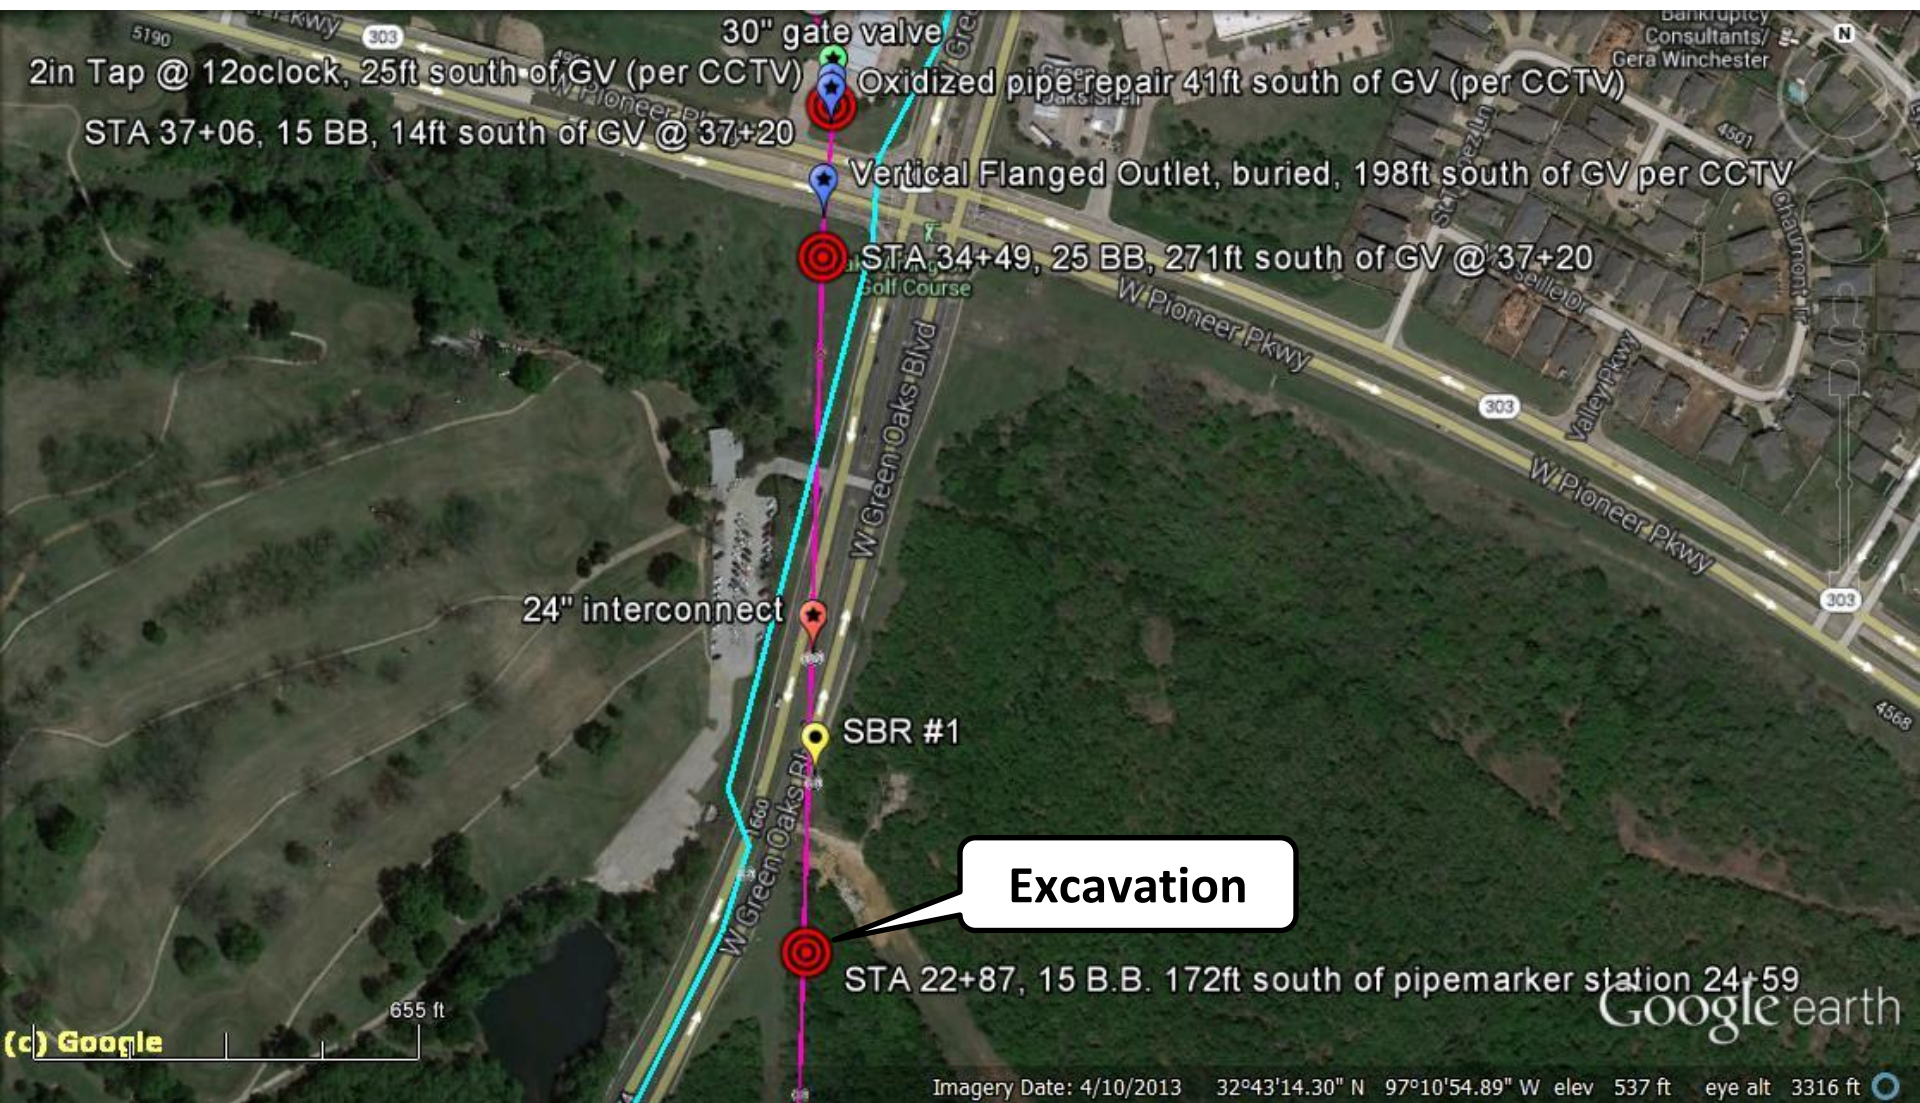
Verification #2: 15 Bar Breaks near Station 22+87

External EM
Verification Tool

15 Bar Breaks at
7 o'clock, 20 ft
from Joint

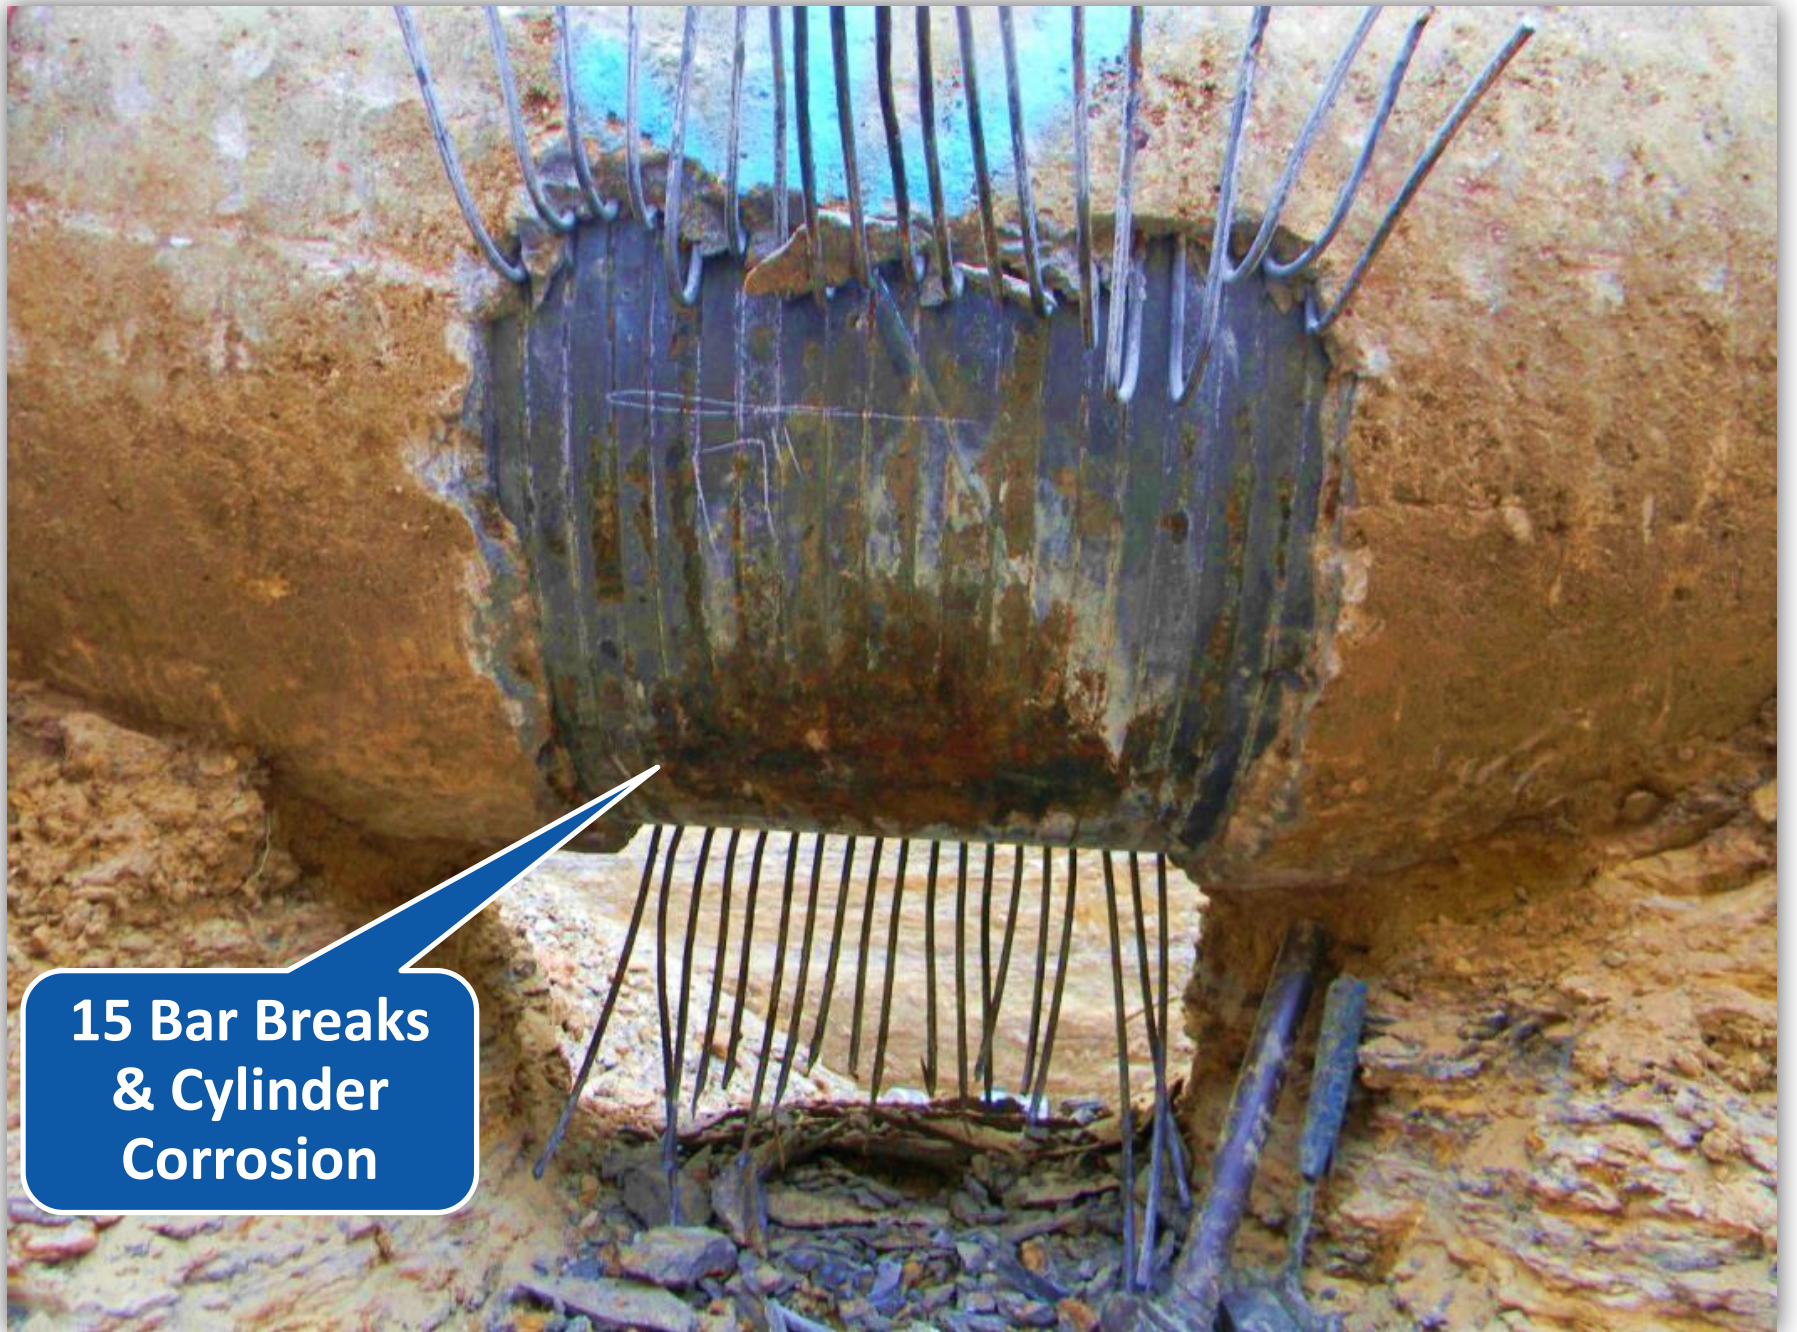
**15 Bar Breaks
& Cylinder
Corrosion**

Repair made with welded steel plate

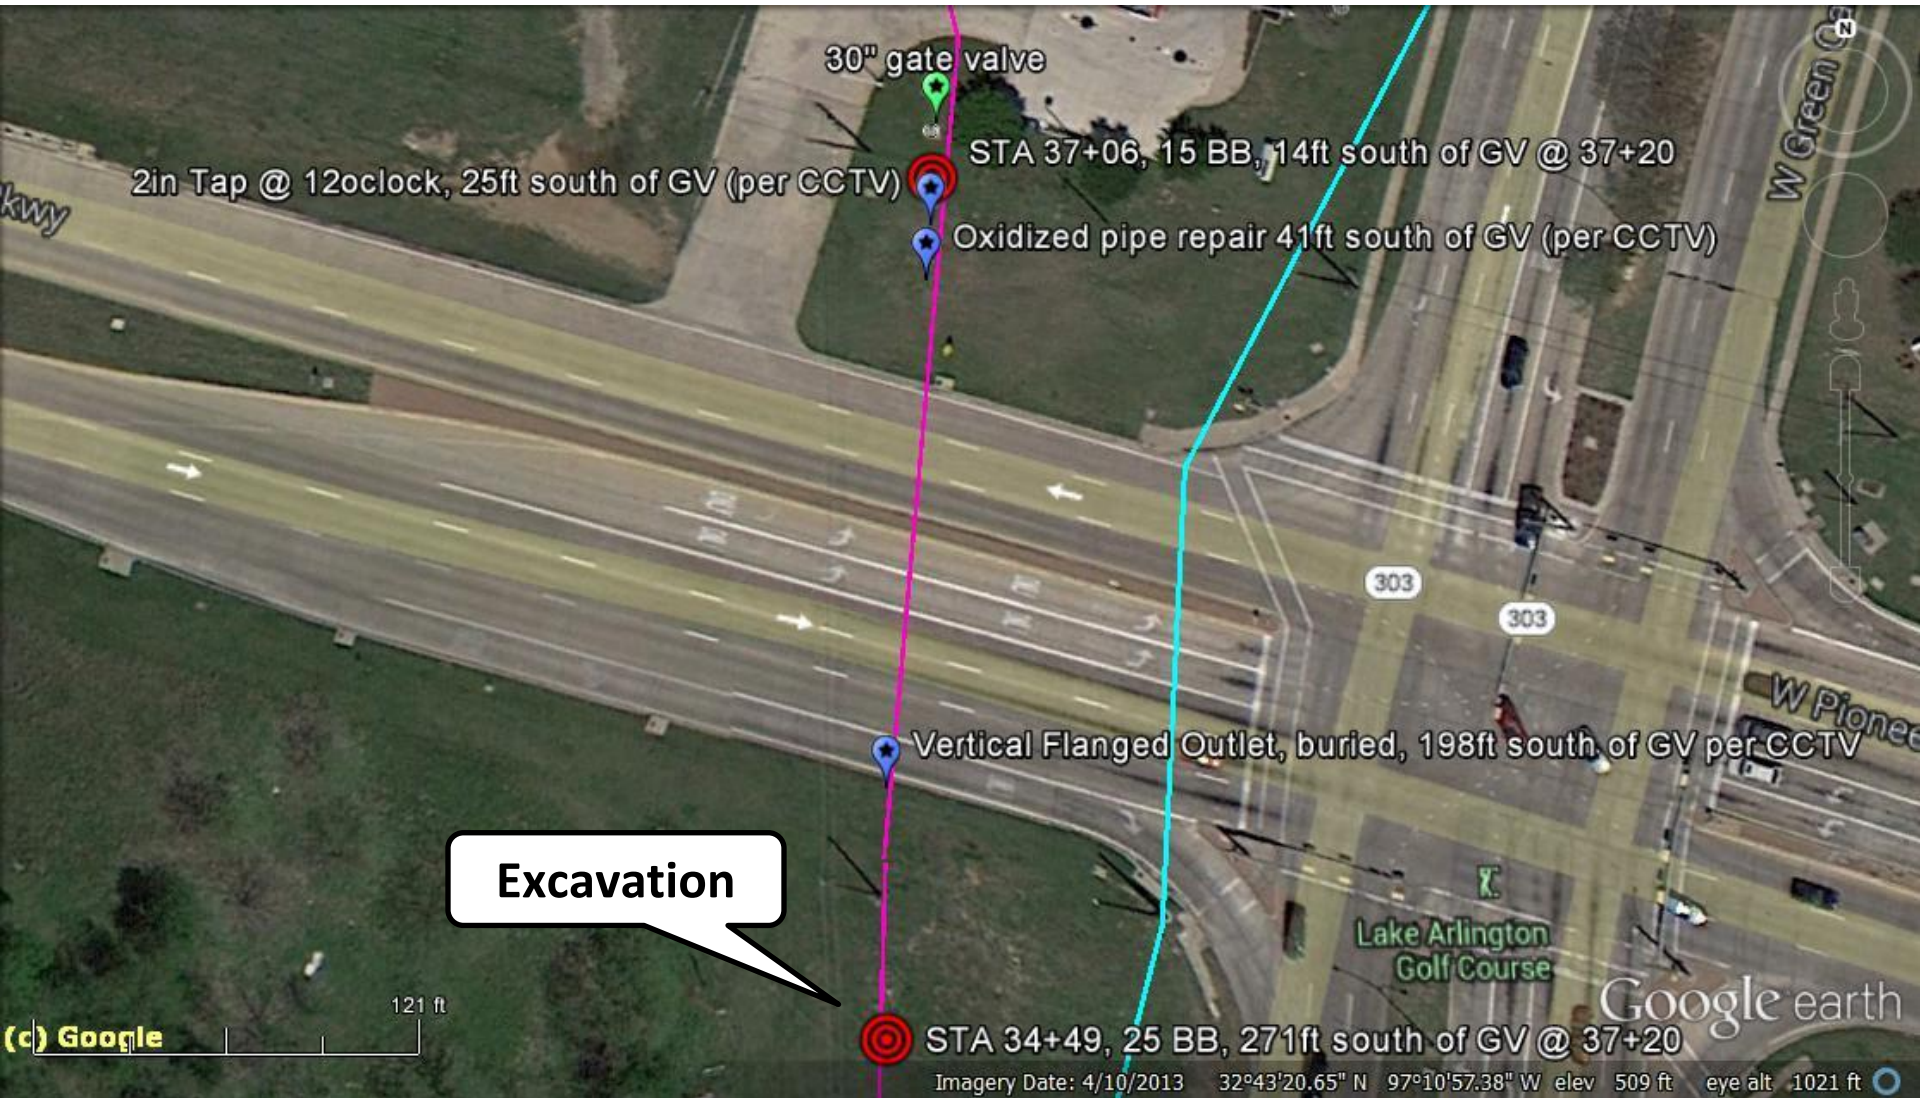
Verification #3: 25 Bar Breaks near Station 34+49

**24" Flanged
Outlet**

**25 Bar Breaks
9 ft from Joint**

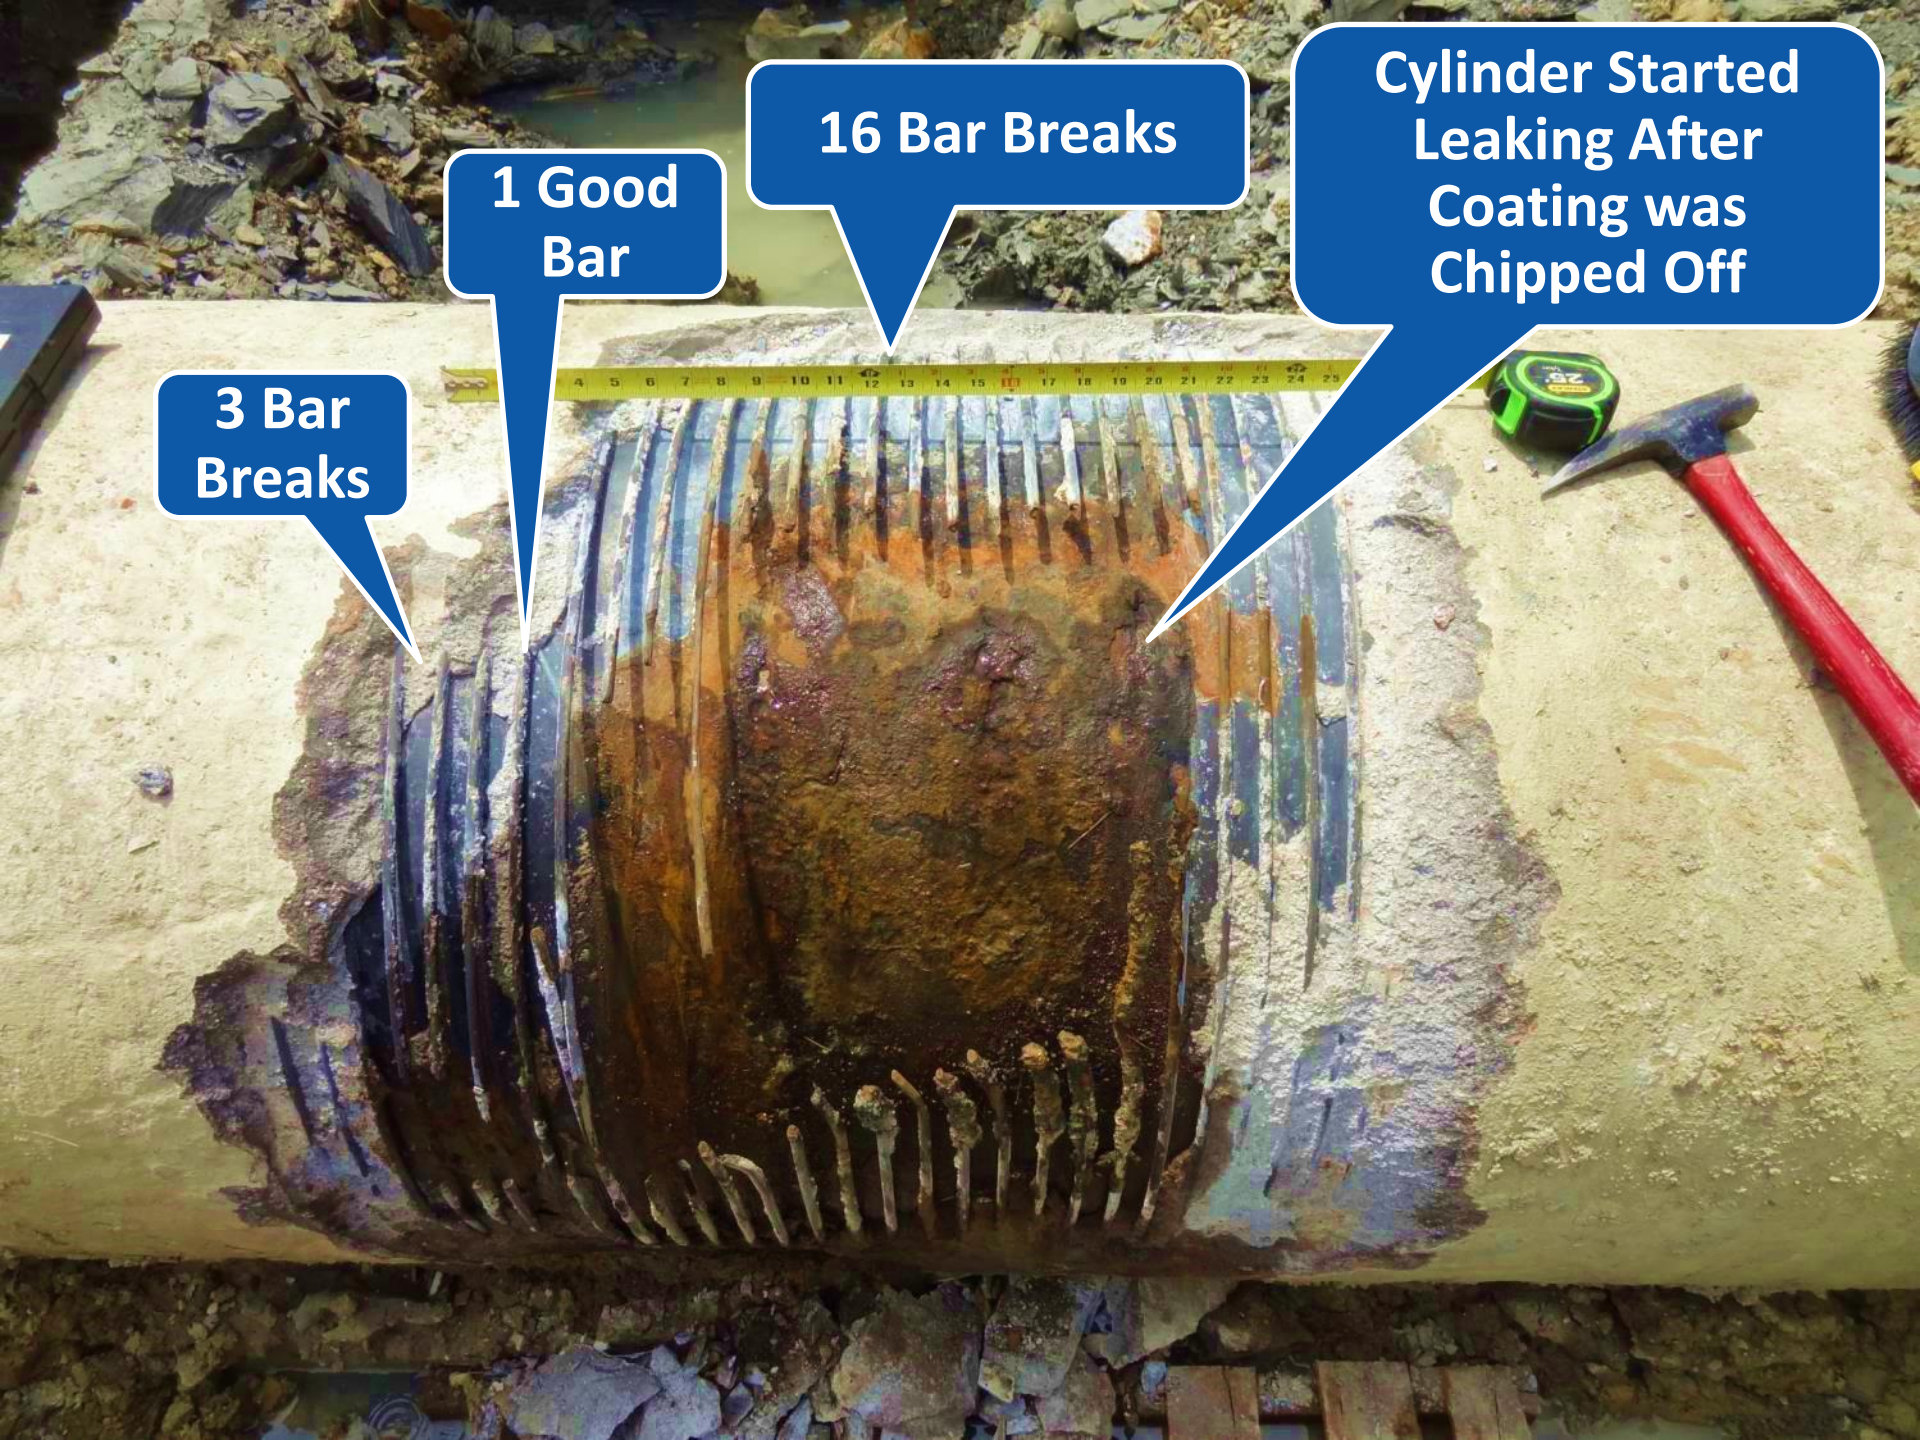
3 Bar Breaks

1 Good Bar

16 Bar Breaks

Cylinder Started Leaking After Coating was Chipped Off
