Bouche d' incendie améliorée MUELLER®

Remplacement de la bride de circulation et de l'accouplement de tige en laiton (tous les modèles avant 1962)

Remplacement de la bride de circulation et de l'accouplement à tige en laiton (réservoir d'huile scellé style 1962)

Bouche d' incendie MUELLER® Centurion®

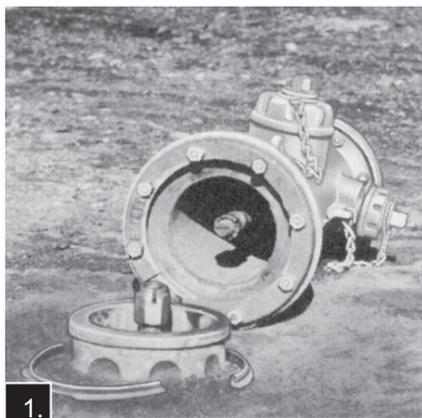
1. MUELLER Amélioration de l'incendie avec baril supérieur renversé par camion. Notez les morceaux cassés de la bride de circulation gisant sur le sol.

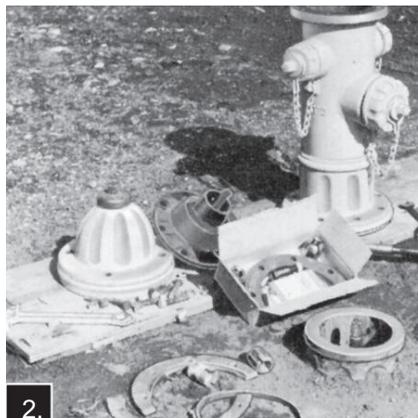
2. Retirez l'assemblage du capot, le presse-étoupe et la tige du canon supérieur. Avant de retirer la tige du presse-étoupe, lubrifiez le manchon en laiton et faites glisser le manchon sur la zone fileté de la tige pour éviter d'endommager les joints toriques.

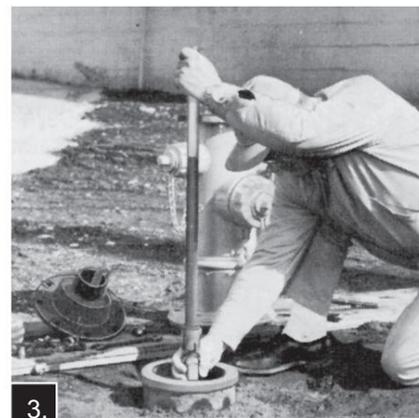
3. Retirez l'accouplement et le manchon endommagés. Vissez le nouvel accouplement de tige sur la tige inférieure contre l'épaulement. Glissez le manchon sur l'extrémité inférieure de la tige supérieure.

Remarque : Si la tige supérieure de la bouche d'incendie mesure 11/4 po de diamètre, coupez le manchon comme indiqué par le lettrage sur le manchon.

Vissez la tige supérieure dans l'accouplement de tige jusqu'à ce qu'elle entre en contact avec la tige inférieure.

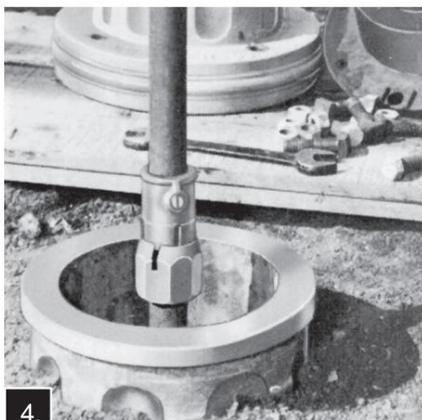
4. Tournez l'accouplement de tige et la tige supérieure de sorte que la fente de l'accouplement de tige s'aligne avec la languette et la rainure des tiges. Maintenez la tige supérieure alignée et vissez l'accouplement de la tige vers le haut jusqu'à ce que la languette et la rainure des tiges se verrouillent fermement ensemble. Serrez avec une clé. Avec l'accouplement de tige en place, faites glisser le manchon vers le bas de sorte que l'extrémité inférieure du manchon entoure l'extrémité supérieure de l'accouplement de tige. Assurez-vous que les saillies du manchon s'insèrent dans les fentes de l'accouplement de tige. Avec le manchon en place, serrez la vis de réglage dans le manchon.

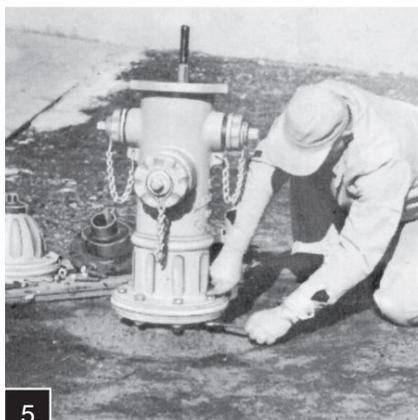
5. Placez le joint de bride sur la bride exposée du canon inférieur. Placez soigneusement le canon supérieur en position sur le canon inférieur. Assurez-vous qu'il est concentrique avec le canon inférieur et que le joint est centré. Boulonnez les deux moitiés de la bride de circulation en place avec le biseau sur le bord extérieur vers le bas et avec la bride de circulation bien ajustée autour du baril inférieur.

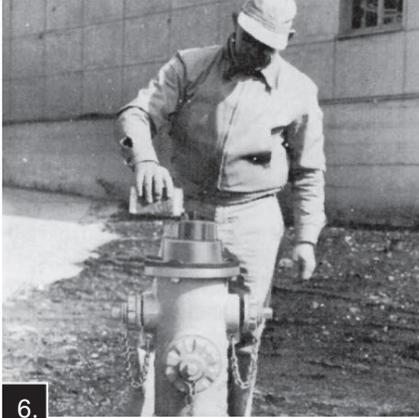
Vérifier le joint du presse-étoupe. Lubrifiez le manchon en laiton. Faites glisser le manchon sur la zone filetée de la tige pour protéger les joints toriques des dommages causés par les filetages. Placez la plaque du presse-étoupe en position et boulonnez-la au baril. Retirez le manchon en laiton. Verser MUELLER Hydrant Lubricant dans le réservoir d'huile jusqu'à 3/4 " du haut.

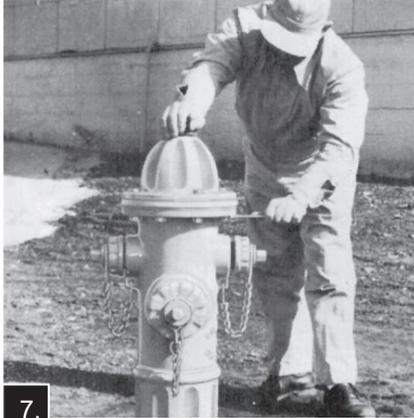
Remplacez le capot. Tournez l'écrou de commande dans le sens de la fermeture pour engager la tige. Si le capot a un bouchon de remplissage, assurez-vous que le trou du bouchon de remplissage est aligné avec la partie décalée du réservoir d'huile. Boulon en place.

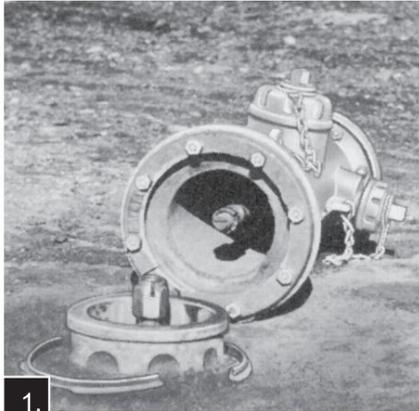
1. MUELLER Amélioration de l'incendie avec baril supérieur renversé par camion.

Notez les morceaux cassés de la bride de circulation gisant sur le sol.

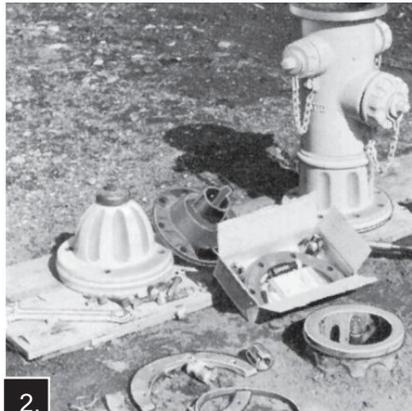
2. Déboulonnez et retirez la bride de circulation cassée du canon supérieur. Retirez le capuchon étanche, l'écrou de maintien et l'écrou de fonctionnement du capot. Lubrifiez le manchon en laiton et faites-le glisser sur le filetage

Extrémité de la tige pour éviter d'endommager le joint torique. Déverrouillez le capot du canon supérieur. Faites glisser la tige supérieure hors du capot. Retirez l'accouplement de tige et le manchon endommagés de la tige supérieure et inférieure.

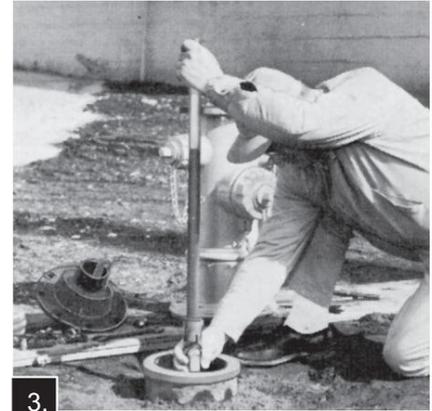
3. Placez la nouvelle pièce de manchon d'accouplement de tige sur la tige supérieure.

Remarque : Si la tige supérieure de la bouche d'incendie mesure 11/4 po de diamètre, coupez le manchon comme indiqué par le lettrage sur le manchon.

Visser la nouvelle pièce d'accouplement de tige sur la tige inférieure aussi loin que le permettent les filetages.

Visser la tige supérieure dans l'accouplement de tige jusqu'à ce qu'elle entre en contact avec la tige inférieure.

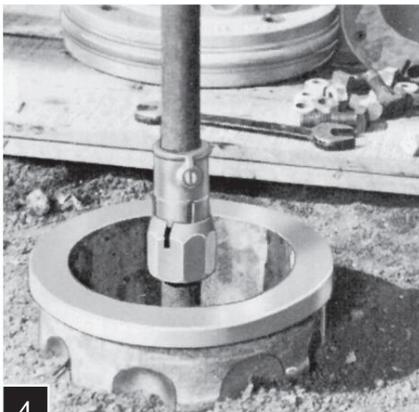
4. Tourner l'accouplement de tige et la tige supérieure de façon à ce que la fente du dé s'aligne avec la languette et la rainure des tiges. Maintenez la tige supérieure alignée et vissez l'accouplement de la tige vers le haut jusqu'à ce que la languette et la rainure des tiges se verrouillent fermement ensemble. Serrez avec une clé. Avec l'accouplement de tige en place, faites glisser le manchon vers le bas de sorte que l'extrémité inférieure du manchon entoure l'extrémité supérieure de l'accouplement de tige.

Assurez-vous que les saillies du manchon s'insèrent dans les fentes de l'accouplement de tige. Avec le manchon en place, serrez la vis de réglage dans le manchon.

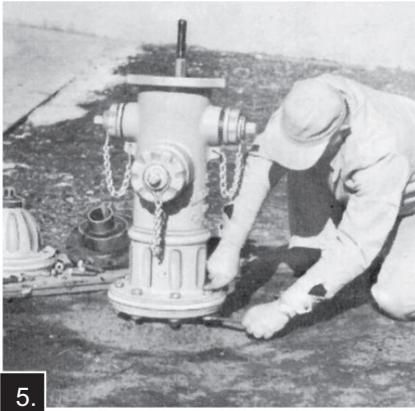
5. Placez le joint de bride sur la bride exposée du canon inférieur. Placez soigneusement le canon supérieur en position sur le canon inférieur. Assurez-vous qu'il est concentrique avec le canon inférieur et que le joint est centré. Boulonnez les deux moitiés de la bride de circulation en place avec le biseau sur le bord extérieur vers le bas et avec la bride de circulation bien ajustée autour du baril inférieur.

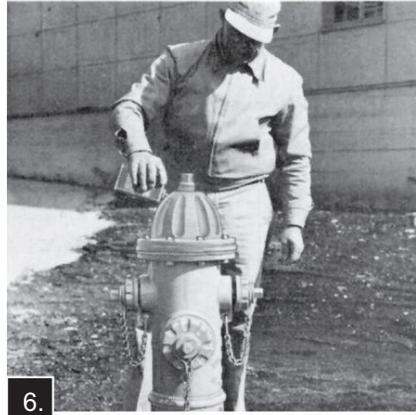
6. Vérifiez le joint du capot. Fixez le manchon en laiton, s'il a été retiré, à la tige supérieure et lubrifiez l'extérieur pour protéger les joints toriques contre les dommages au filetage. Placez le capot sur le canon supérieur et assemblez les boulons du capot uniquement à la main. Retirez le manchon en laiton.

Remontez l'écrou de fonctionnement* et retirez le bouchon d'huile sur le côté du capot. Versez le lubrifiant MUELLER Hydrant dans le réservoir d'huile jusqu'à ce qu'il soit de niveau avec le bouchon. Remplacer le bouchon d'huile.

*Serrez l'écrou de maintien à un couple de 200 à 300 pi-lb. Si la clé dynamométrique n'est pas disponible, utilisez un marteau de 3 lb pour frapper l'extrémité de la A-311 clé fermement deux fois pour s'assurer que l'écrou est correctement serré.

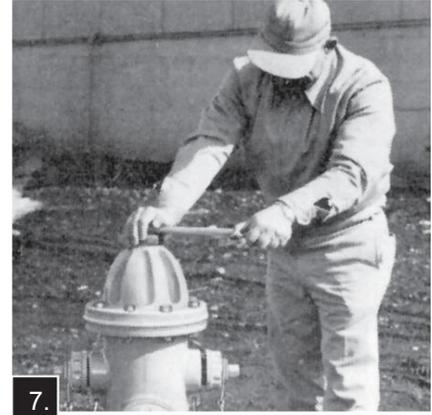
7. Remplacez l'écrou de maintien en vous assurant que les joints toriques sont en bon état au niveau de l'épaulement fileté à l'extérieur de l'écrou de maintien et à l'intérieur où le contact est établi avec l'écrou de fonctionnement.

Remplacez le capuchon anti-intempéries. Serrez les boulons du capot. Vérifiez l'étanchéité du joint en ouvrant légèrement un bouchon de tuyau avant d'ouvrir la bouche d'incendie pour purger l'air. Ouvrez la bouche d'incendie jusqu'à ce que le baril se remplisse d'eau, serrez le capuchon du tuyau, ouvrez complètement la bouche d'incendie.

Vérifiez les joints, puis tournez l'écrou de fonctionnement en position complètement fermée.

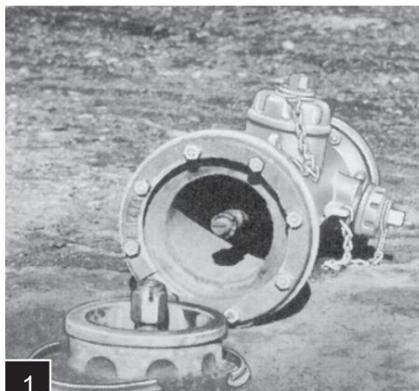
1. MUELLER Amélioration de l'incendie avec baril supérieur renversé par camion.
Notez les morceaux cassés de la bride de circulation gisant sur le sol.

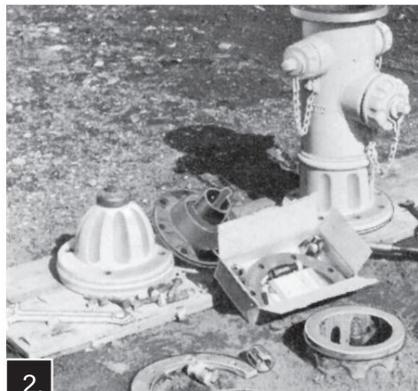
2. Retirez la goupille fendue en acier inoxydable de l'axe de chape en acier inoxydable. Retirez l'axe de chape en acier inoxydable et l'accouplement de tige de la tige supérieure. Déboulonnez et retirez la bride de circulation cassée du canon supérieur. Retirez le capuchon étanche, l'écrou de maintien et l'écrou de fonctionnement du capot. Lubrifiez le manchon en laiton et faites-le glisser sur l'extrémité de la tige filetée pour éviter d'endommager le joint torique. Déverrouillez le capot du canon supérieur. Faites glisser la tige supérieure hors du capot.

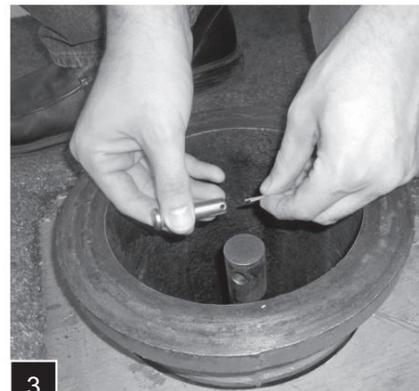
3. Retirez la goupille fendue en acier inoxydable de la goupille à chape en acier inoxydable dans la tige inférieure (jetez l'ancienne goupille à chape et la goupille fendue).

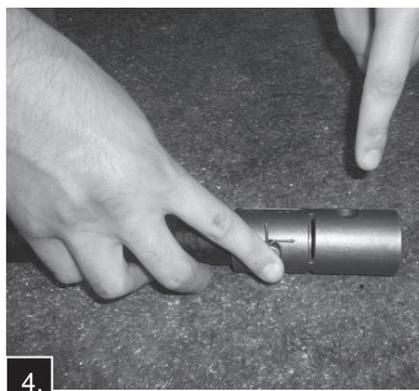
4. Assemblez le nouvel accouplement de tige à la tige supérieure avec une nouvelle goupille de chape en acier inoxydable et une nouvelle goupille fendue en acier inoxydable.

REMARQUE : "This End Up" estampé sur l'accouplement.

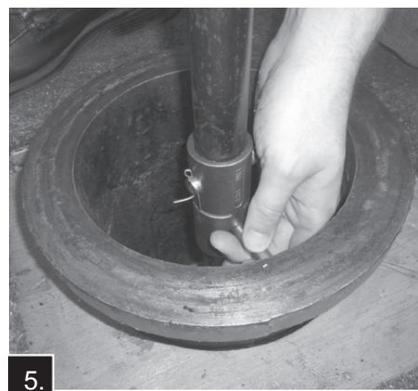
5. Assemblez la tige supérieure et le nouvel accouplement de tige sur la tige inférieure et maintenez-les avec la nouvelle goupille de chape en acier inoxydable et la nouvelle goupille fendue en acier inoxydable fournies avec l'accouplement de tige.

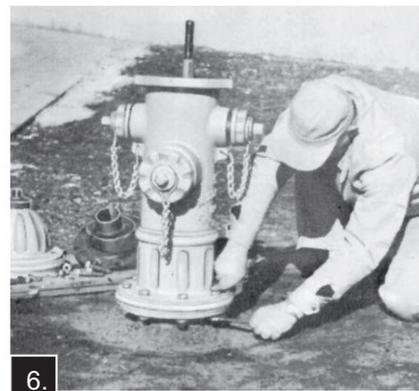
6. Placez le joint de bride sur la bride exposée du canon inférieur. Placez soigneusement le canon supérieur en position sur le canon inférieur. Assurez-vous qu'il est concentrique avec le canon inférieur et que le joint est centré. Boulonnez les deux moitiés de la bride de circulation en place avec le biseau sur le bord extérieur vers le bas et avec la bride de circulation bien ajustée autour du canon inférieur.

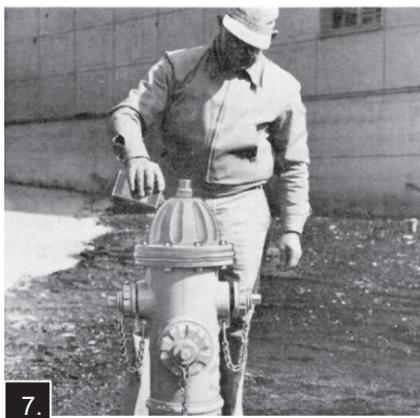
7.

Vérifiez le joint du capot. Fixez le laiton

Le manchon, s'il a été retiré, sur la tige supérieure et lubrifiez l'extérieur pour protéger les joints toriques contre les dommages au filetage.

Placez le capot sur le canon supérieur et assemblez les boulons du capot uniquement à la main.

Retirez le manchon en laiton. Remontez l'écrou de

fonctionnement et retirez le bouchon d'huile sur le côté

du capot. Versez le lubrifiant MUELLER Hydrant dans le réservoir d'huile jusqu'à ce qu'il soit au niveau du bouchon.

Remplacez le bouchon d'huile.

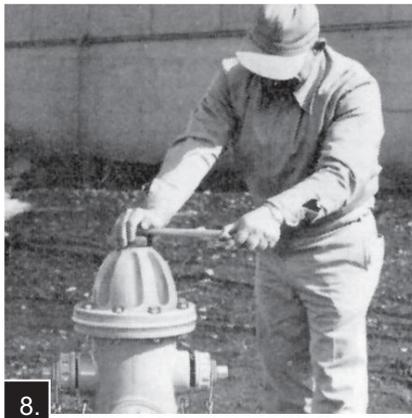
8.

Remplacer l'écrou de maintien* en s'assurant

Les joints toriques sont en bon état au niveau de l'épaulement du filetage à l'extérieur de la cale

Écrou vers le bas et à l'intérieur où le contact

est fabriqué avec un écrou de fonctionnement. Remplacez

le capuchon anti-intempéries. Serrez les boulons du capot.

Vérifiez l'étanchéité du joint en ouvrant légèrement un

bouchon de tuyau avant d'ouvrir la bouche d'incendie

pour purger l'air. Ouvrez la bouche d'incendie jusqu'à ce

que le baril se remplisse d'eau, serrez le capuchon du

tuyau, ouvrez complètement la bouche d'incendie.

Vérifiez les joints, puis tournez l'écrou de fonctionnement

en position complètement fermée.

*Serrez l'écrou de maintien à un couple de 200 à 300 pi-lb. Si la clé dynamométrique n'est pas disponible, utilisez un marteau de 3 lb pour frapper fermement l'extrémité de la clé A-311 deux fois pour vous assurer que l'écrou est correctement serré.

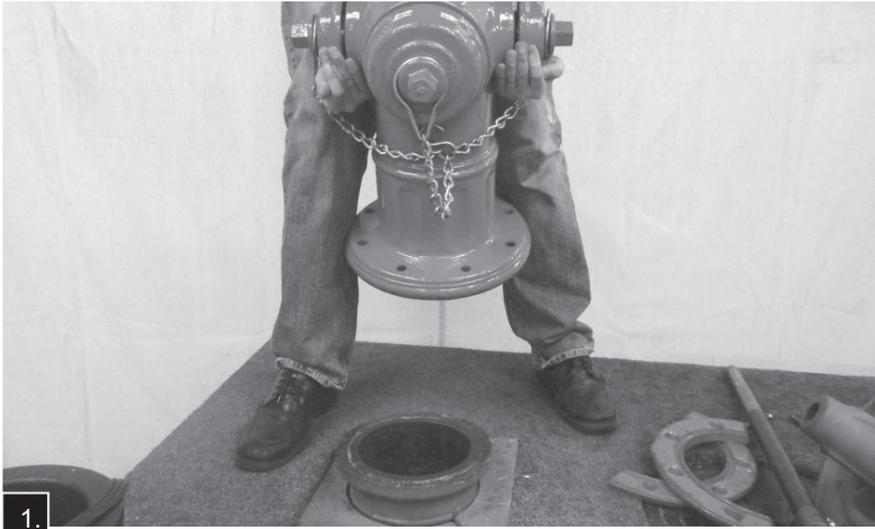
Retirez la goupille fendue en acier inoxydable de l'axe de chape en acier inoxydable. Retirez l'axe de chape et l'accouplement de la tige supérieure. Déboulonnez et retirez la bride de circulation cassée du canon supérieur. Retirez l'écrou de maintien, la rondelle antifriction et l'écrou de fonctionnement du chapeau. Lubrifiez le manchon en laiton et faites-le glisser sur l'extrémité de la tige filetée pour éviter d'endommager le joint torique. Déverrouillez le capot du canon supérieur. Faites glisser la tige supérieure hors du chapeau et retirez le manchon en laiton.

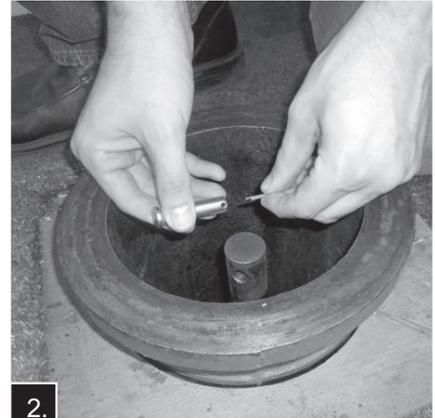
Retirez la goupille fendue en acier inoxydable de la goupille de chape en acier inoxydable dans la tige inférieure (jetez l'ancienne goupille de chape, la goupille fendue et l'ancien accouplement).

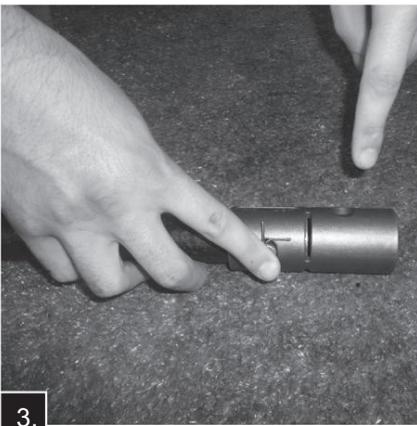
Assemblez le nouvel accouplement de tige à
Tige supérieure avec nouvel acier inoxydable
Axe de chape et nouvel acier inoxydable
Goupille.

REMARQUE : "Cette extrémité vers le haut" moulée sur l'accouplement.

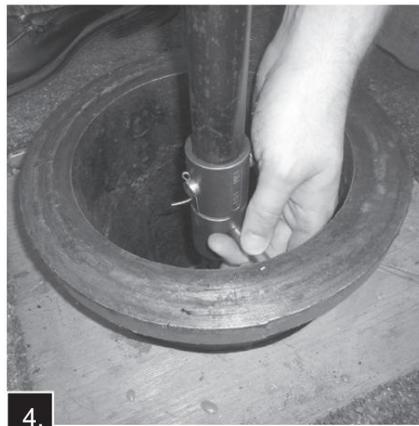
Assemblez la tige supérieure et le nouvel accouplement de tige sur la tige inférieure et maintenez-les avec la nouvelle goupille de chape en acier inoxydable et la nouvelle goupille fendue en acier inoxydable fournies avec l'accouplement de tige.

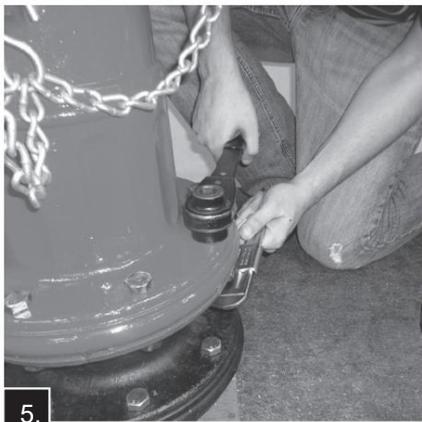
Fixez le canon supérieur avec de nouvelles moitiés de bride de circulation (avec le biseau sur le bord extérieur vers le bas) et des boulons ; en s'assurant que le joint torique Traffic Flange* est dans la rainure du canon supérieur. Serrez les boulons à 60 pi-lb.

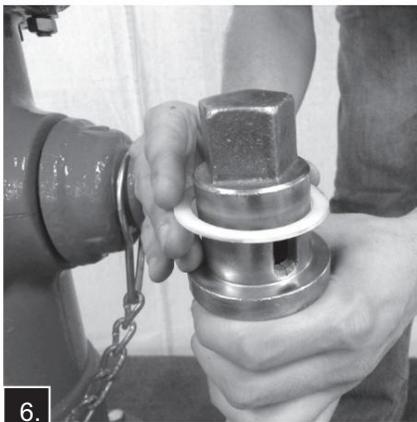
Vérifiez la position et l'état du joint torique du chapeau*. Fixez le manchon en laiton à la tige supérieure et lubrifiez l'extérieur pour protéger les joints toriques contre les dommages au filetage. Placez le capot sur le canon supérieur et assemblez les boulons du capot uniquement à la main. Retirez le manchon en laiton. Réassemblez l'écrou de fonctionnement, la rondelle anti-friction et l'écrou de maintien (serrez bien). Assurez-vous que les joints toriques sont en bon état au niveau de l'épaulement du filetage à l'extérieur de l'écrou de maintien

et à l'intérieur où le contact est établi avec l'écrou de fonctionnement.

*Pour déterminer les joints toriques corrects pour les brides du capot et de la ligne de terre, qui sont similaires en apparence : un joint torique de plus petit diamètre est utilisé sur la bride du capot ; plus grand à la bride de la ligne de terre.

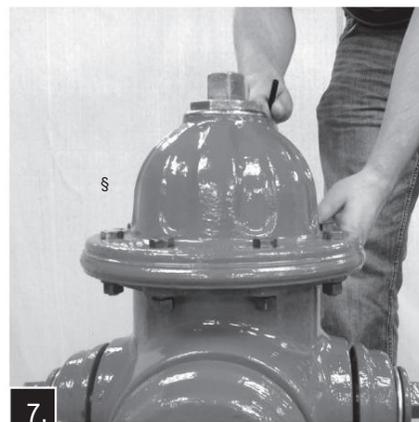
Retirez le bouchon de remplissage d'huile sur le côté du capot. Versez le lubrifiant MUELLER Hydrant dans le réservoir d'huile jusqu'à ce qu'il soit au niveau de l'orifice du bouchon de remplissage d'huile. Remplacer le bouchon de remplissage d'huile. Remplacer le bouchon de remplissage d'huile (voir la section lubrification à la page 8 du manuel Mueller Centurion).

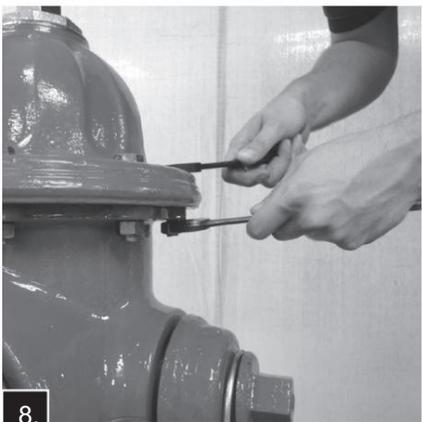
Serrez les boulons du capot à 40-80 pi-lb.
Serrez l'écrou de retenue à 200-300 pi-lb. une fois que les boulons du capot sont serrés. Ouvrez le robinet-vanne. Dévissez légèrement un capuchon de buse de tuyau pour purger l'air. Ouvrez complètement la bouche d'incendie. Serrez le capuchon de la buse du tuyau lorsque l'eau commence à couler et vérifiez que tous les raccords à bride ne fuient pas. Tournez l'écrou de fonctionnement en position complètement fermée et retirez le capuchon de la buse du tuyau pour permettre au baril de se vider. Remplacez le capuchon de la buse du tuyau.

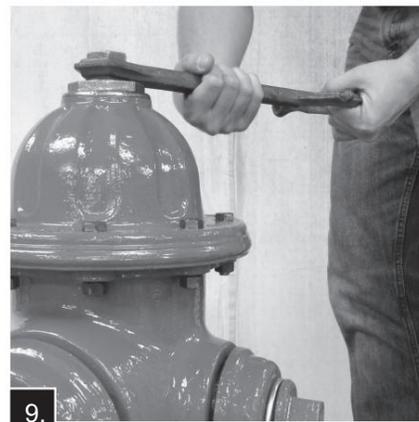
Tourner l'écrou de commande dans le sens de la fermeture pour s'assurer que la vanne principale est fermée fermement, puis tournez dans le sens de l'ouverture d'environ 1/4 de tour pour relâcher la tension sur le mécanisme de fonctionnement.
