# RÉHABILITATION D'UNE CONDUITE D'AQUEDUC DE 1800mm DE DIAMÈTRE À L'AIDE DE FIBRES DE CARBONE

***Serge Martin Paul, ing. M.ing.,***

***Philippe Leblanc, ing. PMP,***

- Réhabilitation sans tranchée
- Renforcement par fibre de carbone (PRFC)
- Conduite d'aqueduc principale 1800 mm - 85 m. lin.
- Réhabilitation d'une chambre de vannes
- Localisé dans l'axe du boulevard Pie-IX entre la 57<sup>e</sup> rue et le boul. Industriel
- Réalisé du mois d'avril au mois de juillet 2019

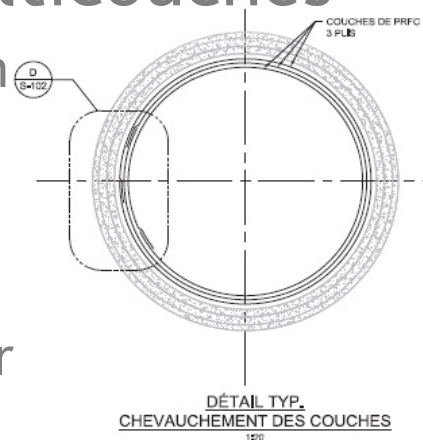
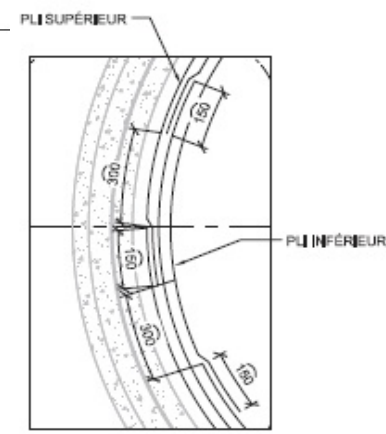
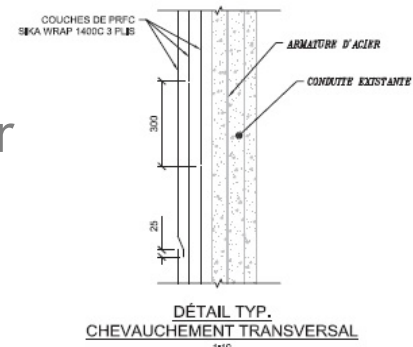
- Replis de la fibre sur elle-même sur 150mm
- Aucun chevauchement d'une bande sur l'autre pour la première couche
- Chevauchement de 300mm d'une bande sur l'autre pour la 2<sup>e</sup> couche ainsi qu'un décalage de 300mm du replis
- Chevauchement de 50mm d'une bande sur l'autre pour la dernière couche ainsi qu'un décalage de 300mm du replis

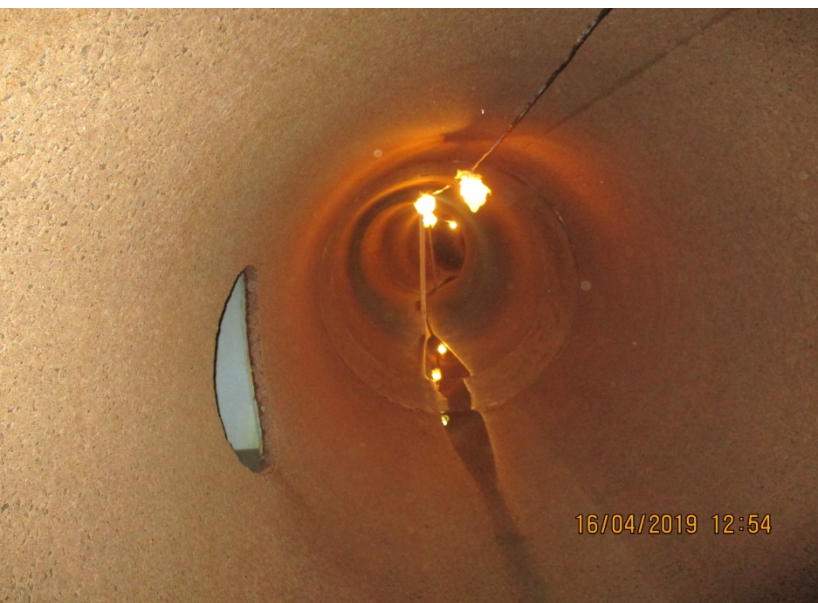
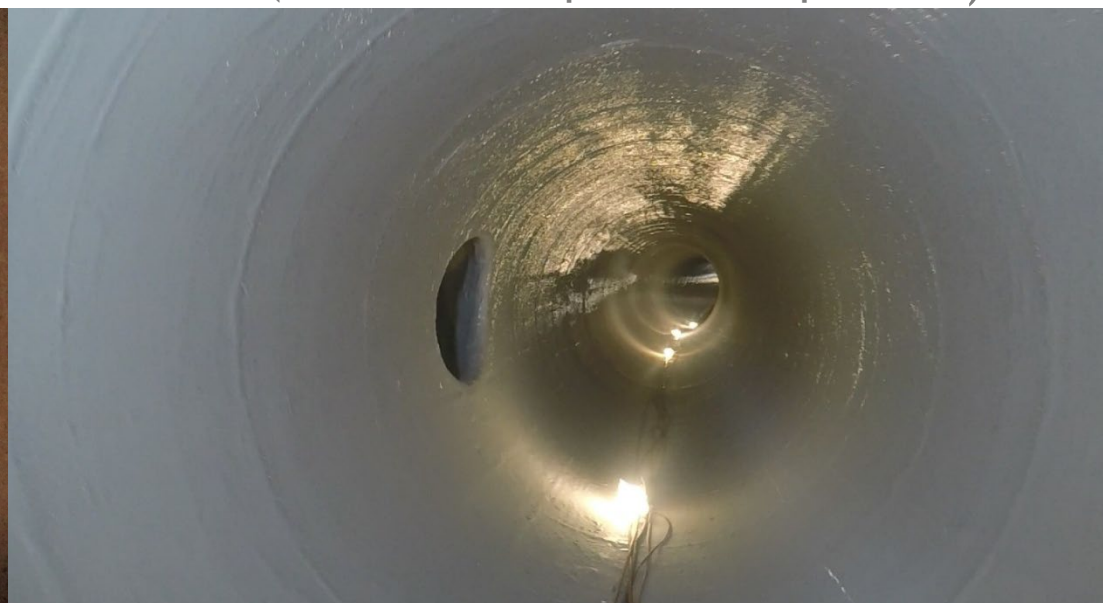
- ⦿ Scellement, protection contre l'usure, augmentation du coefficient Hazen-Williams et NSF61 (certification pour l'eau potable)

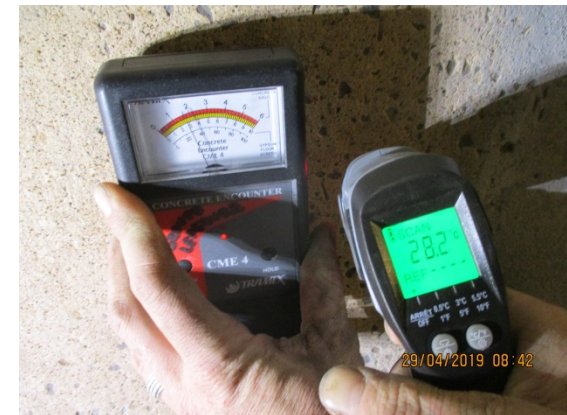
- ◉ Mesures quotidiennes (appareils étalonnés)
- ◉ Paramètres observés :
  - ◉ Température ambiante et substrat : entre 10 et 35°C et doit être de 3°C supérieure au point de rosée
  - ◉ Humidité relative ambiante : < 85%
  - ◉ Humidité relative du substrat : 4% et moins
- ◉ Moyens : Ventilation d'air chaud en continu
