BRANCHEMENT DE SERVICE - ÉLECTRISATION

Révisé le 25 mai 2018

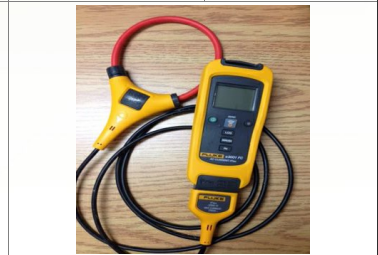
<ul style="list-style-type: none"> • Multimètre de la bonne catégorie
