Auscultation d'une conduite en béton-acier

*Étude de cas – Conduite de transmission
30'' Béton-acier 13.6km
Trinity River Authority, Texas*

TCWSP Condition Assessment of 30" Raw Water Pipeline

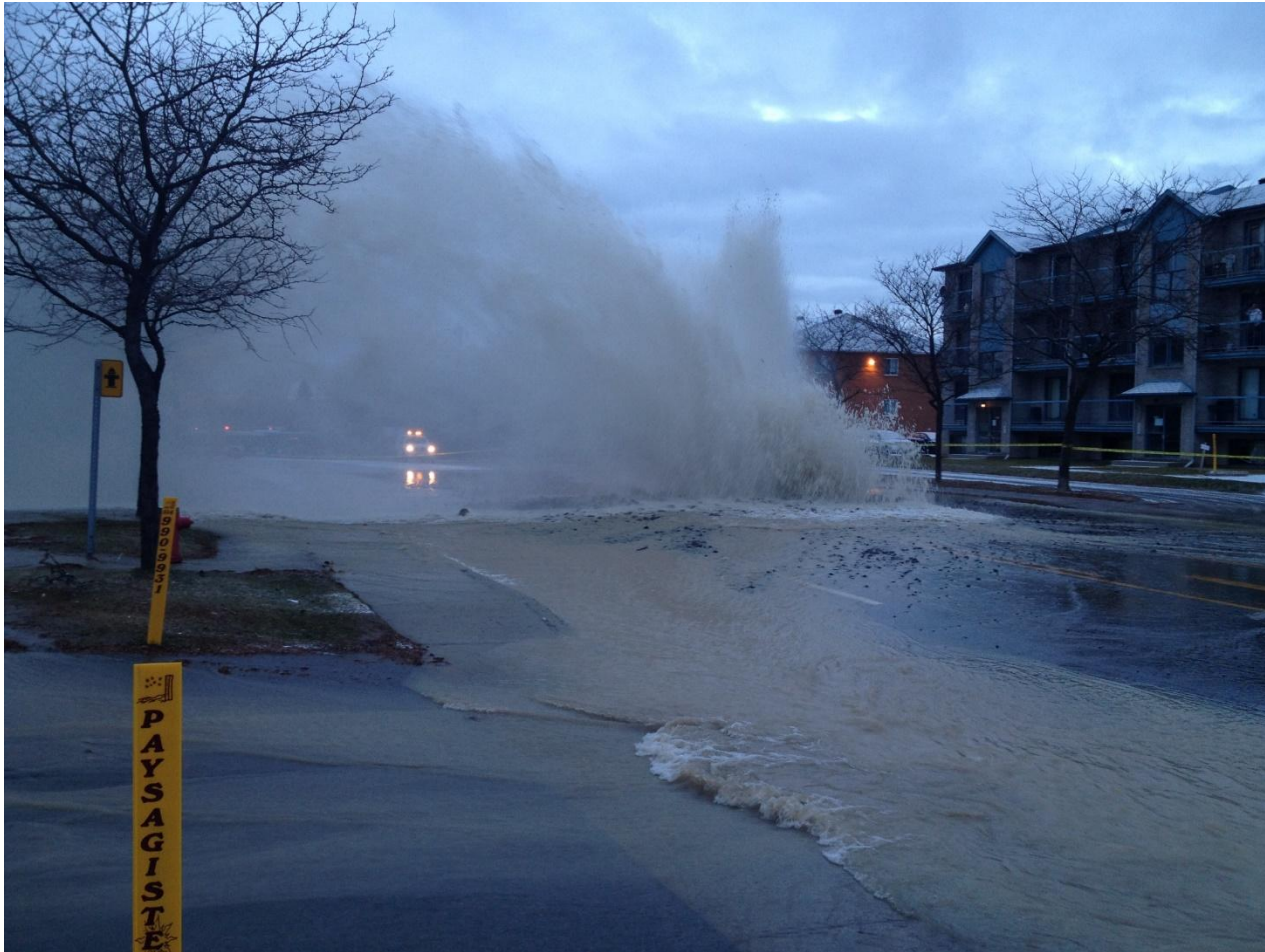
Béton précontraint C301 – Mode de défaillance - ruptures

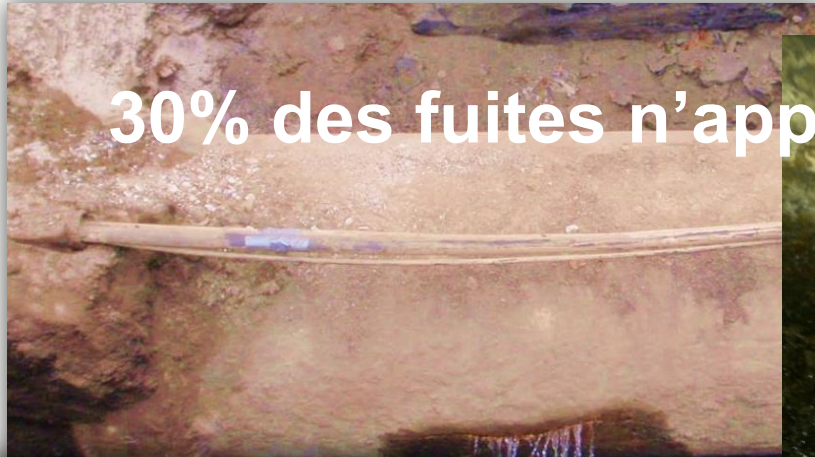
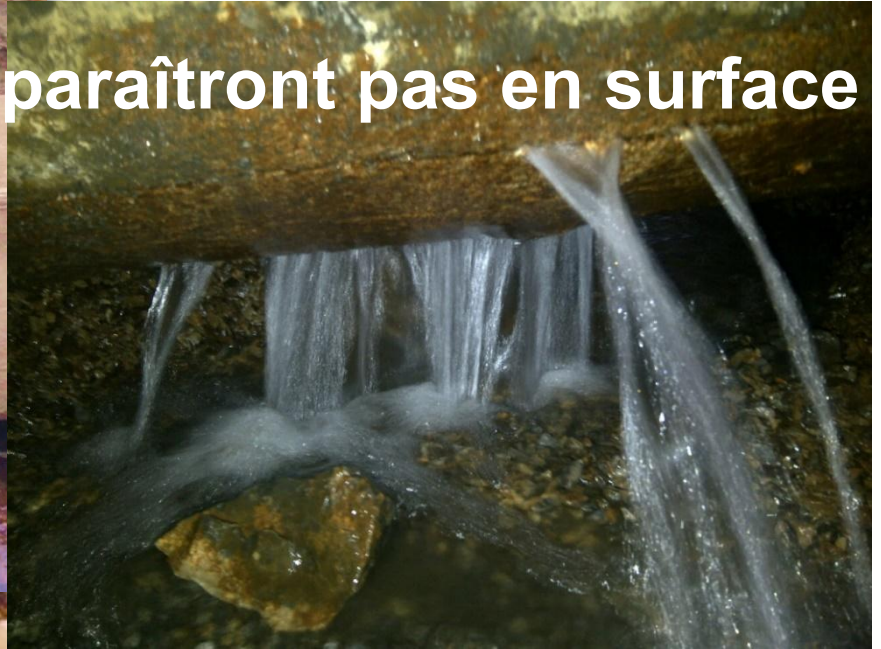
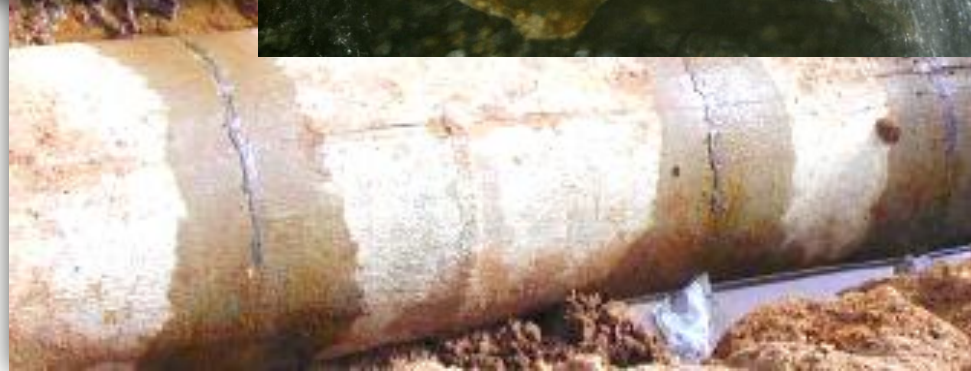
Béton-acier C303 – Mode de défaillance-fuites

30% des fuites n'apparaîtront pas en surface

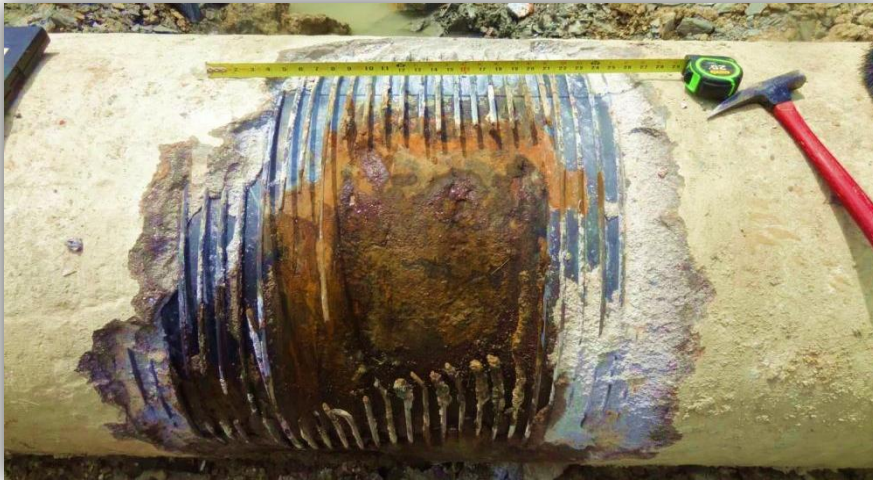
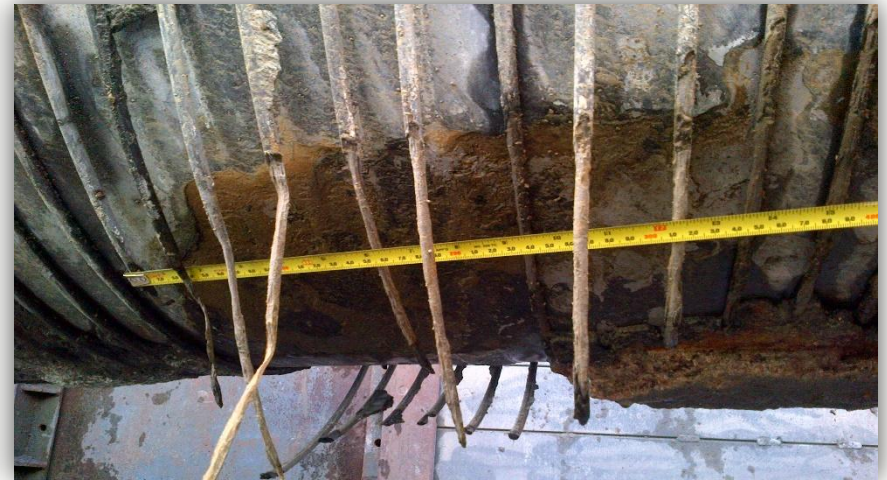
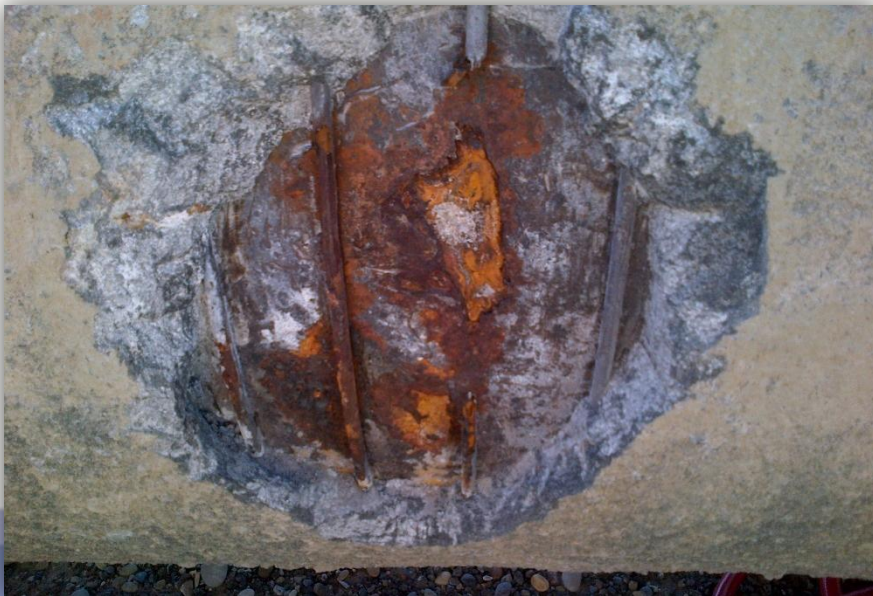
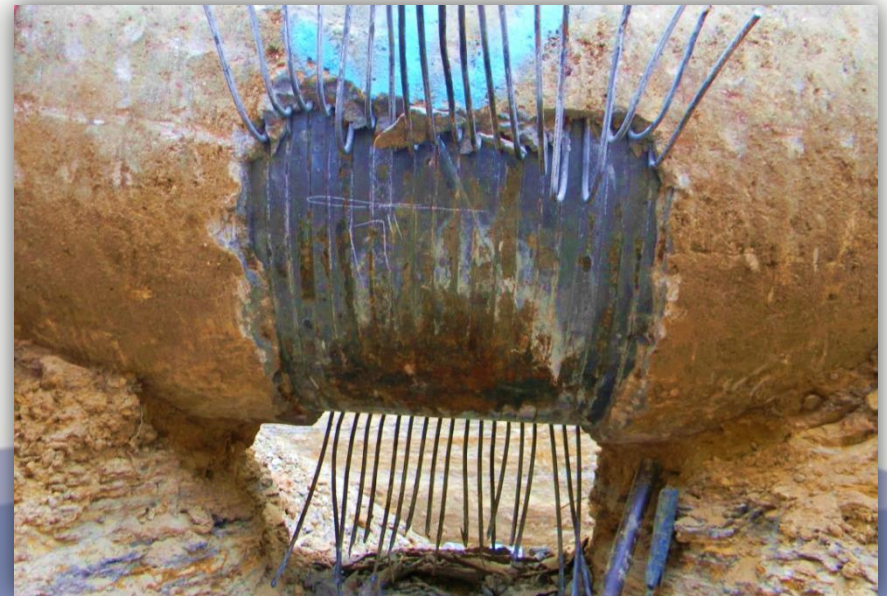
Barres brisées et corrosion du cylindre identifiée par inspection électromagnétique – C303

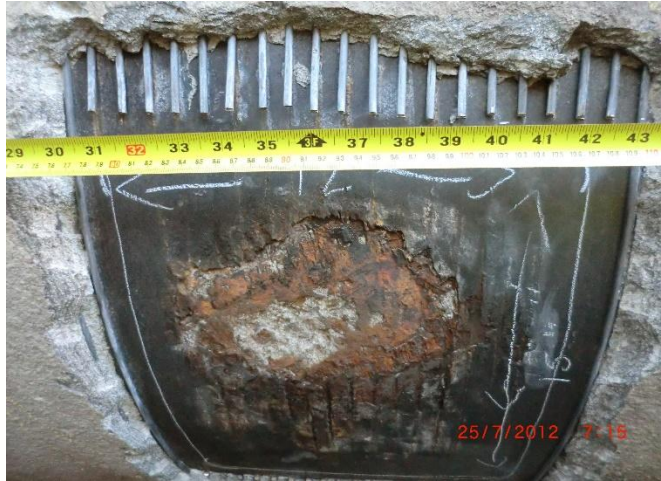
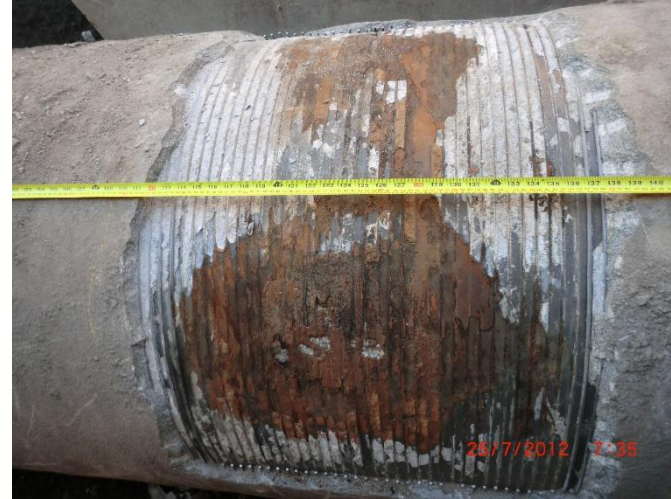
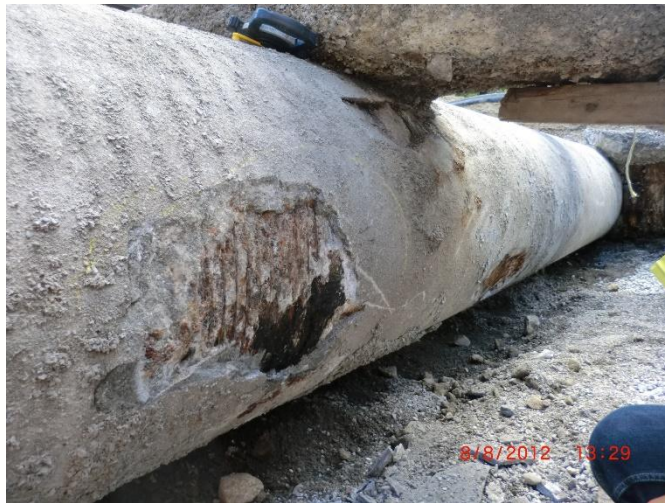
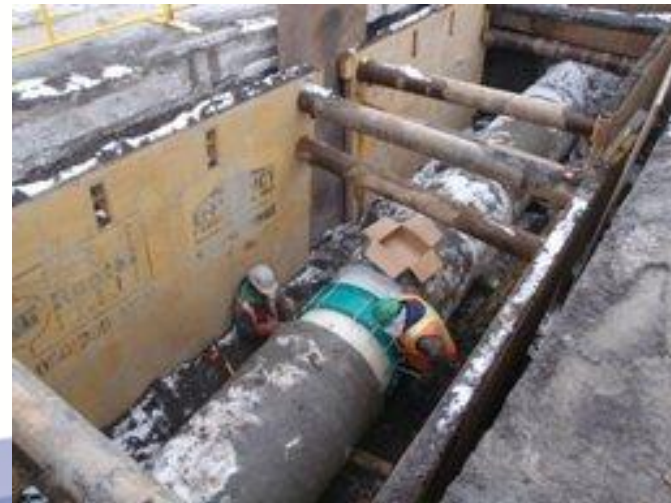
Barres brisées et corrosion du cylindre identifiée par inspection électromagnétique – C301

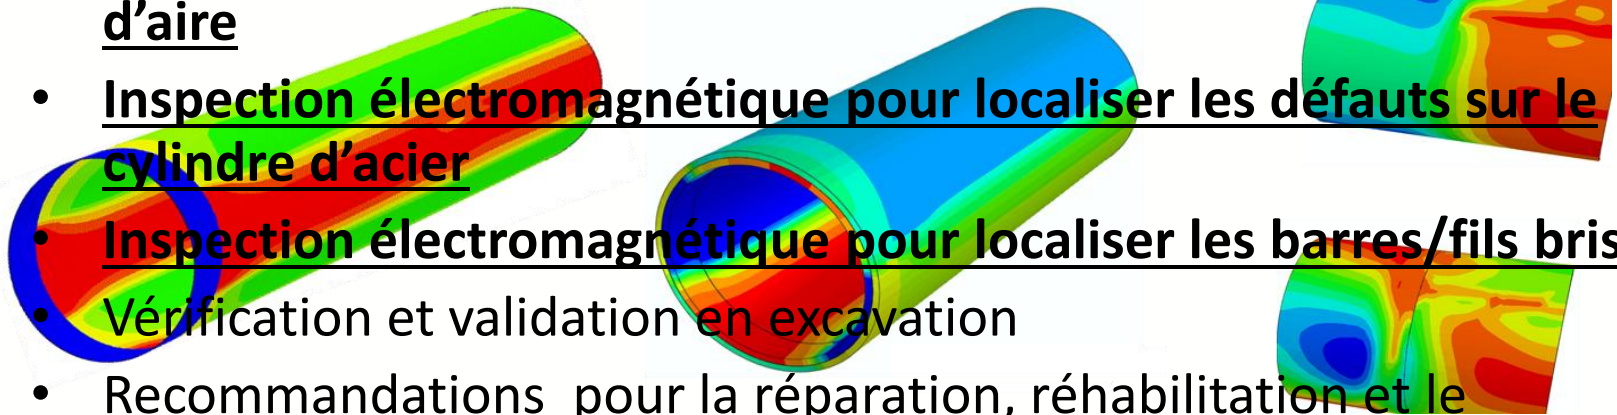
Manque de dessins, infos, etc. – Confirmation directe du type de conduite

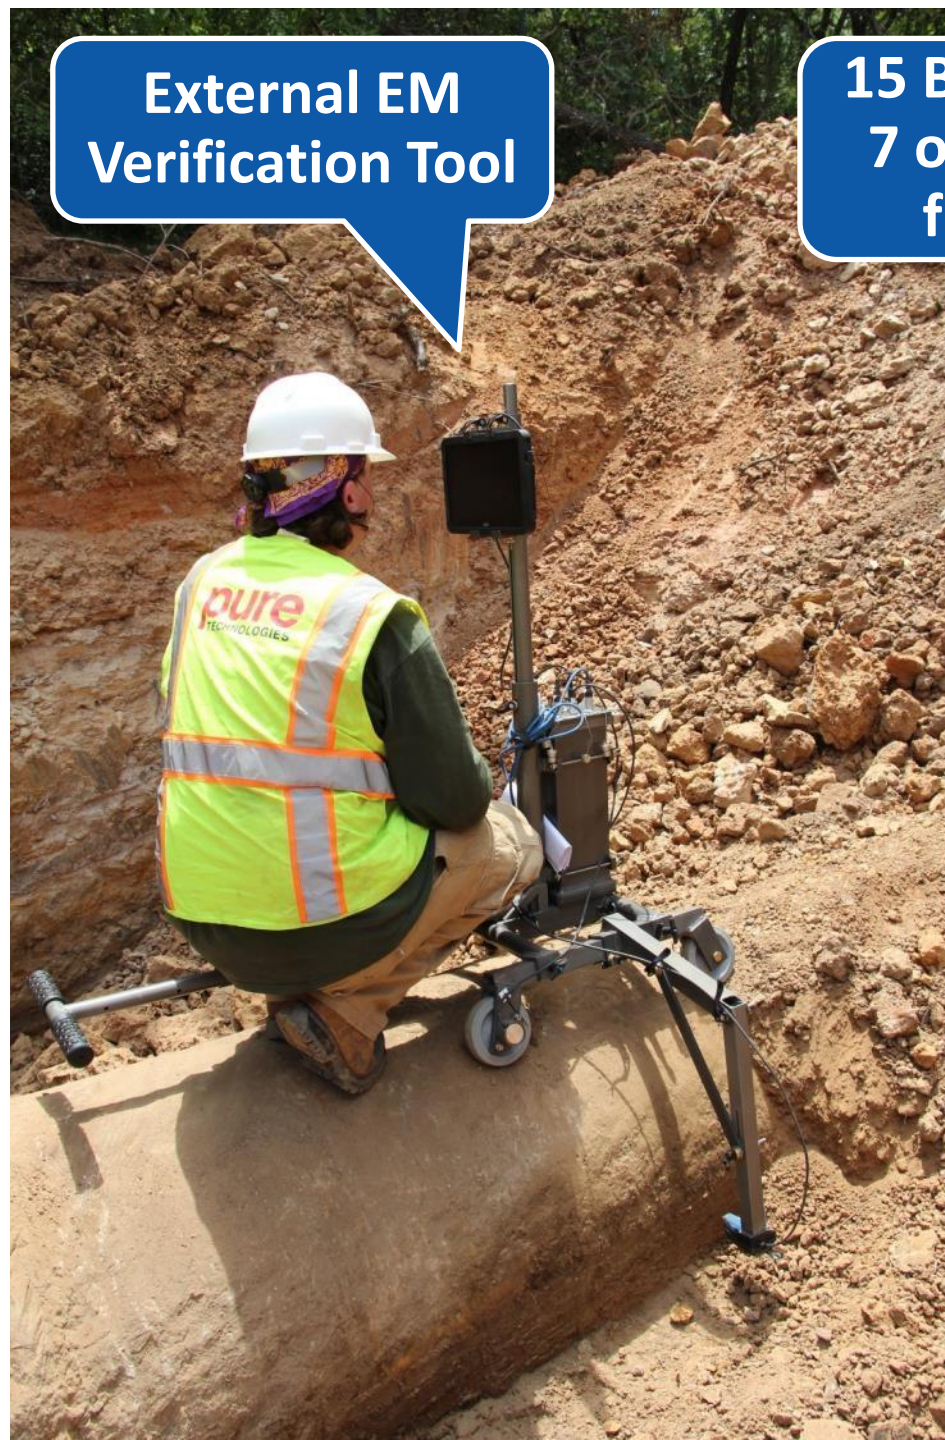
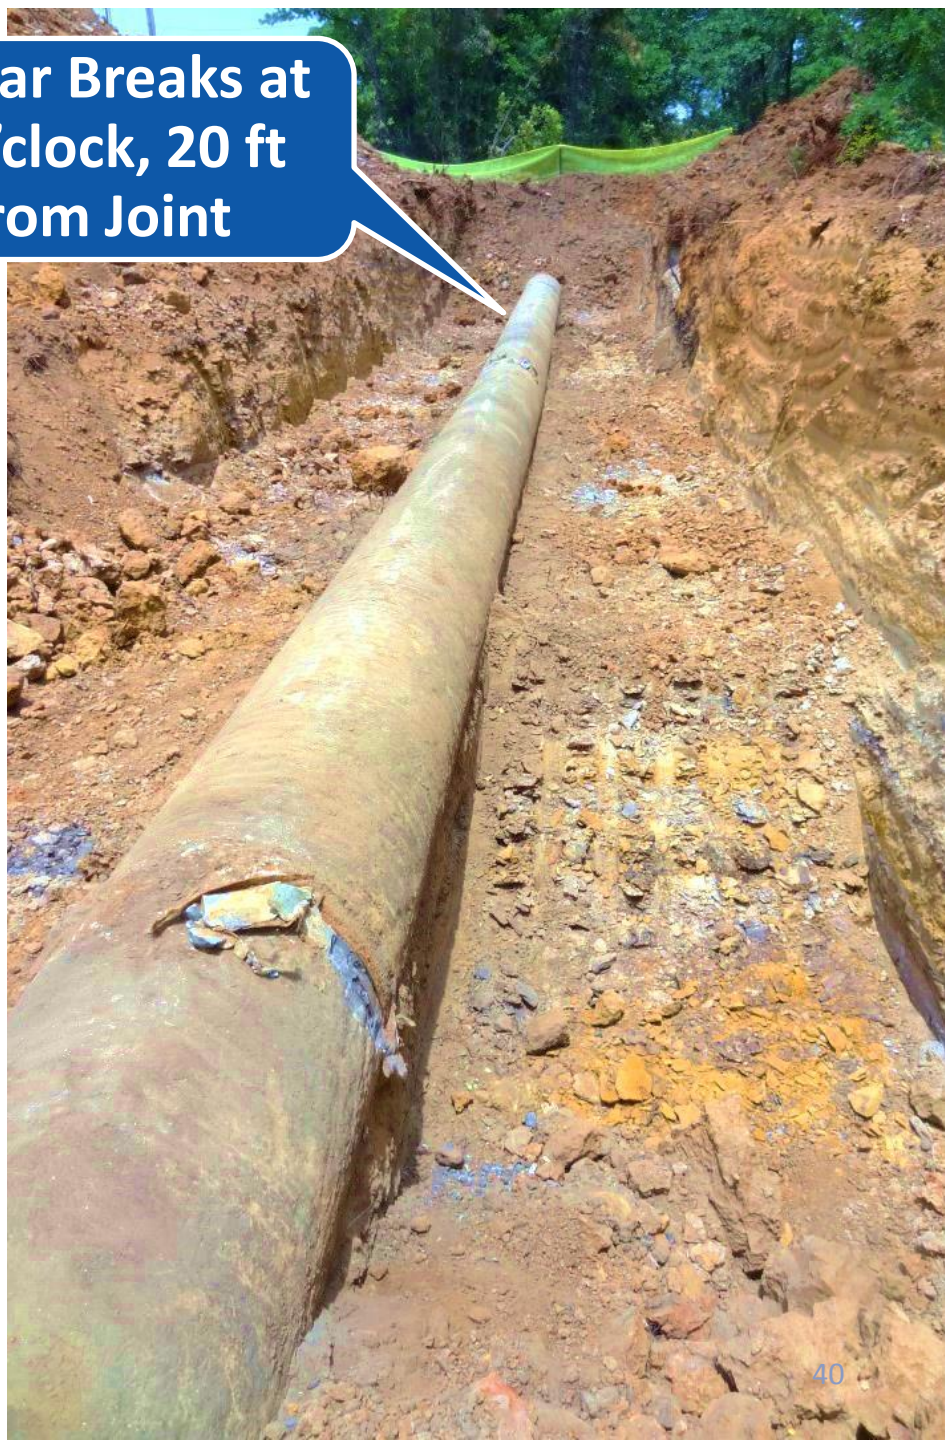
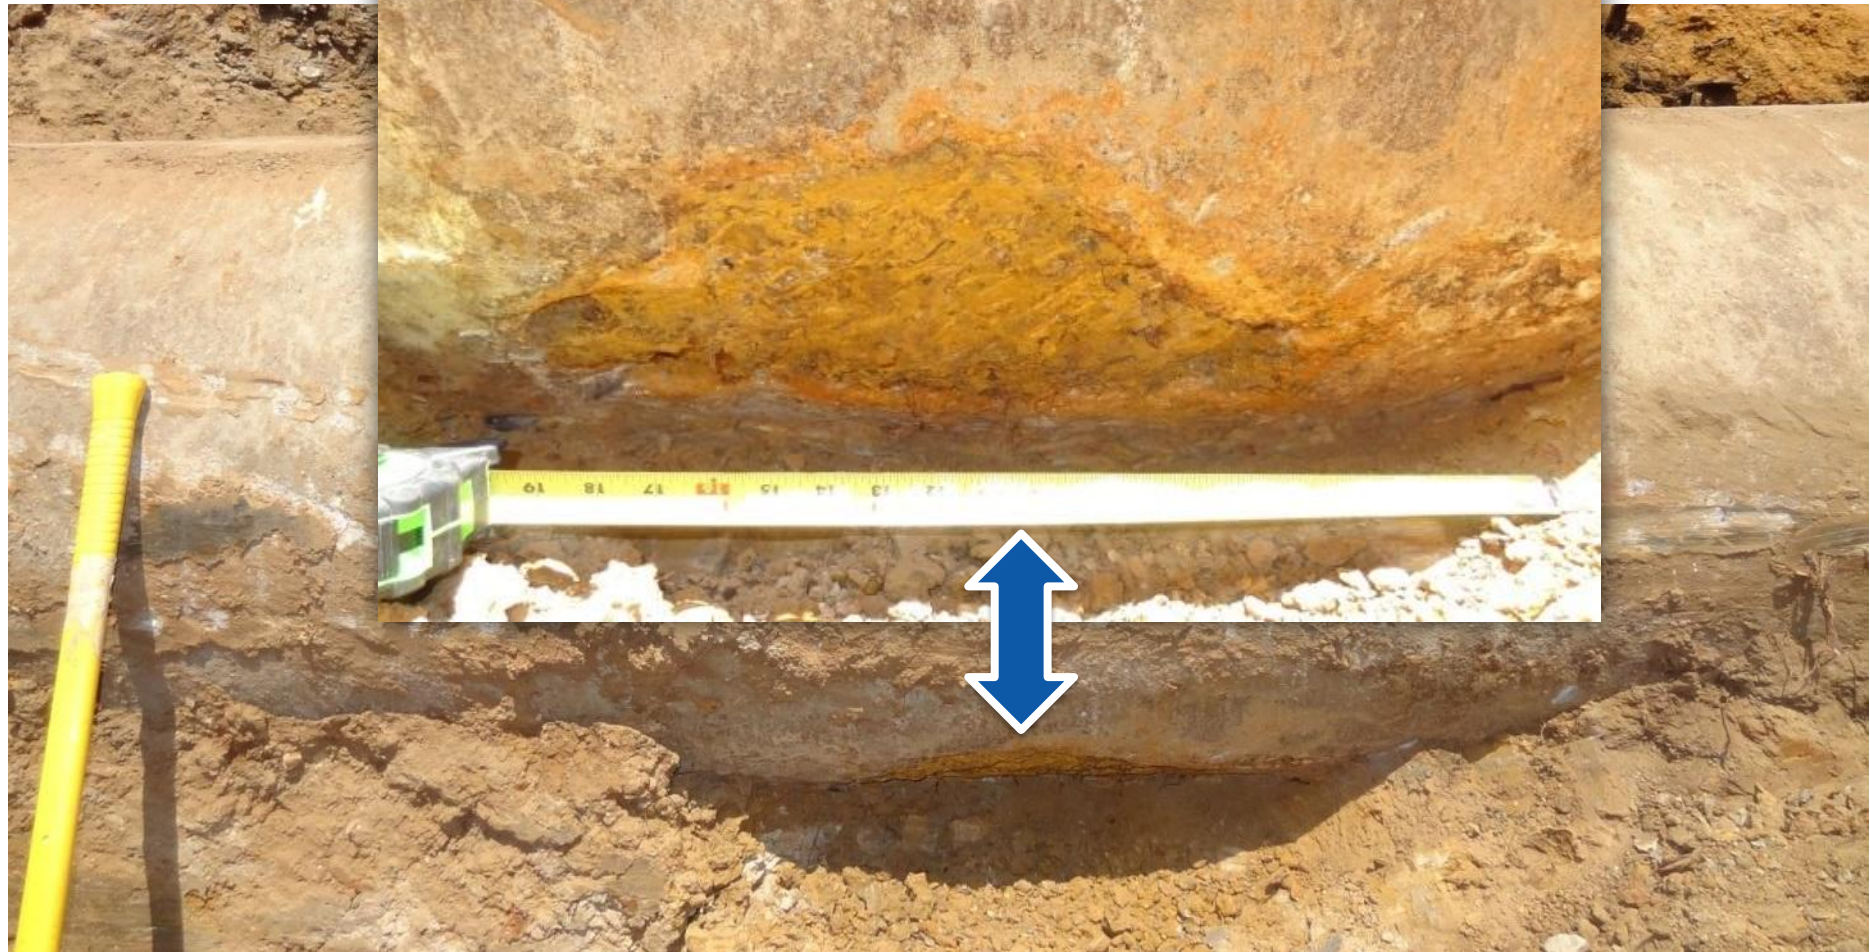
15 Bar Breaks at
7 o'clock, 20 ft
from Joint

**15 Bar Breaks
& Cylinder
Corrosion**

Repair made with welded steel plate

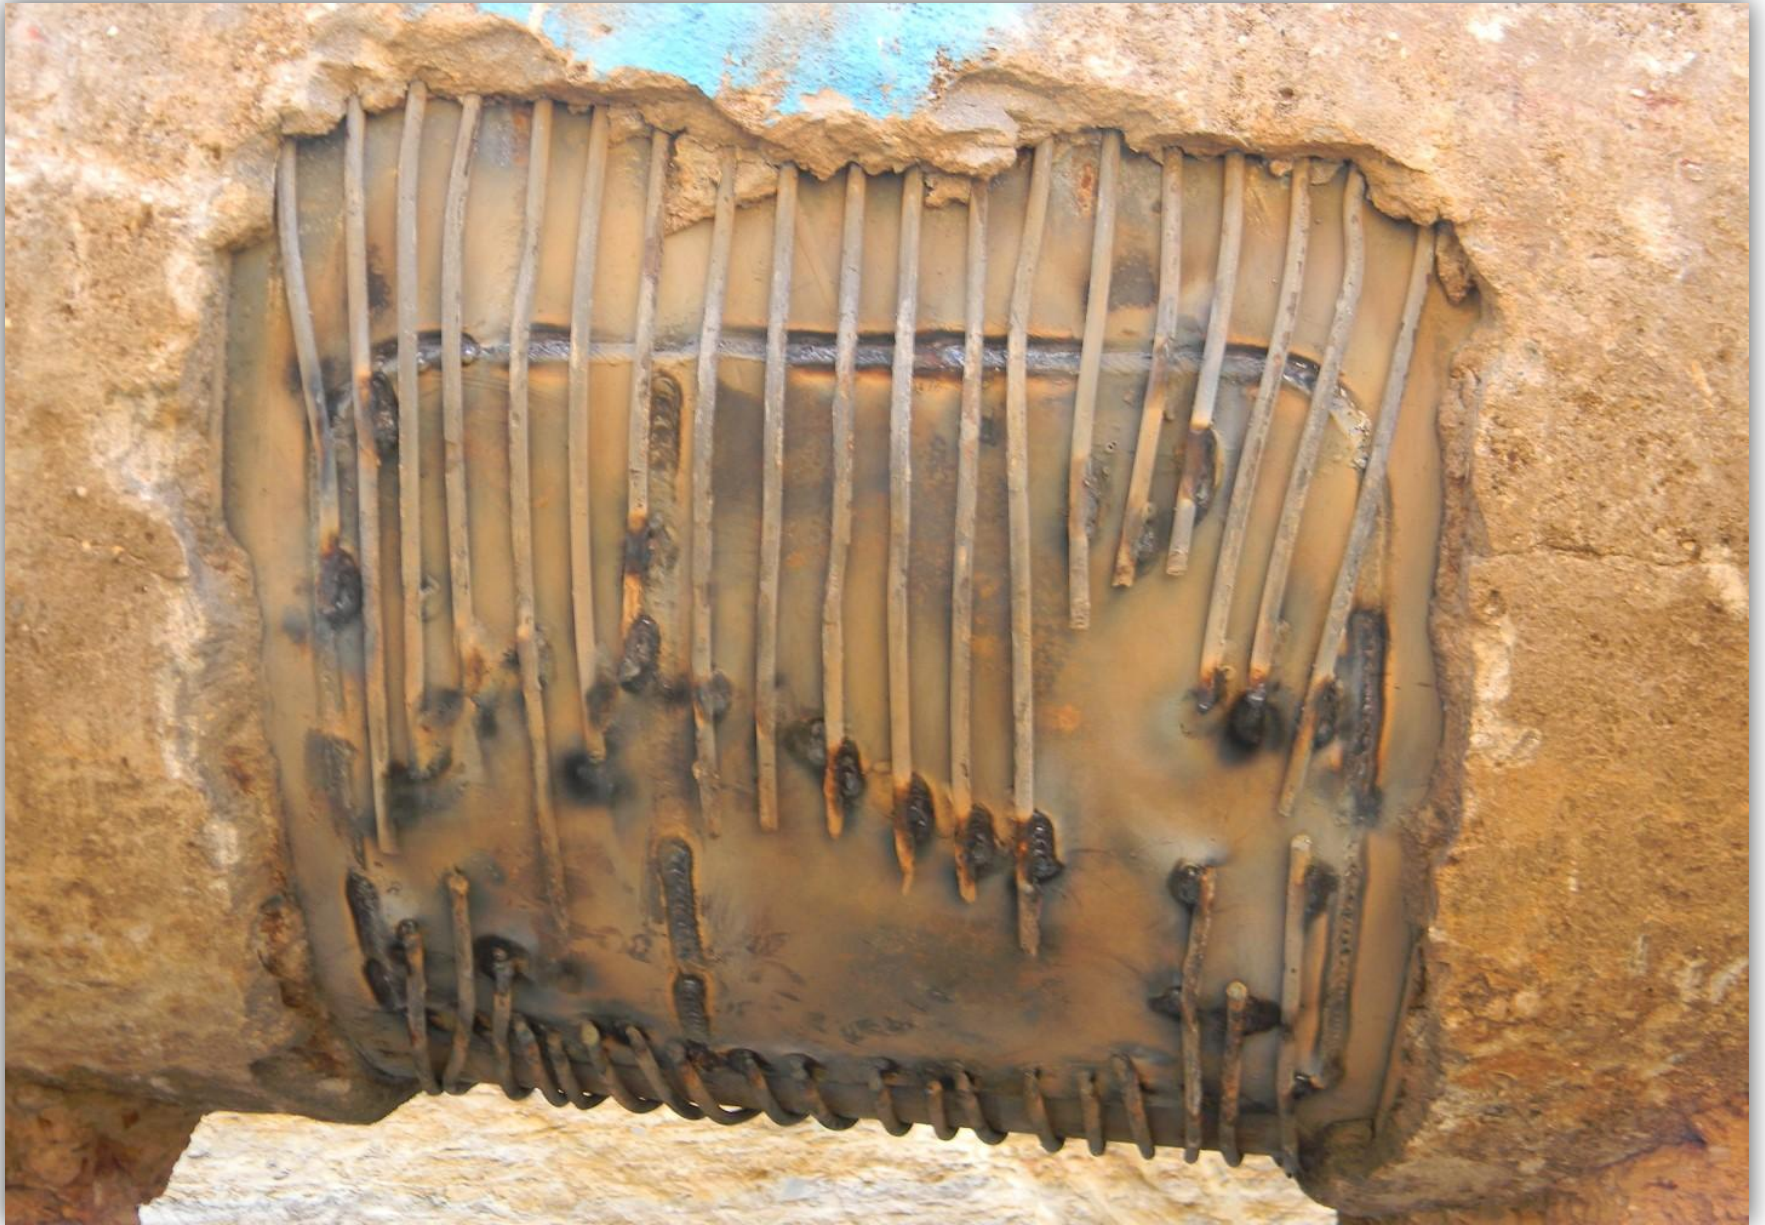
Verification #3: 25 Bar Breaks near Station 34+49

**24" Flanged
Outlet**

**25 Bar Breaks
9 ft from Joint**

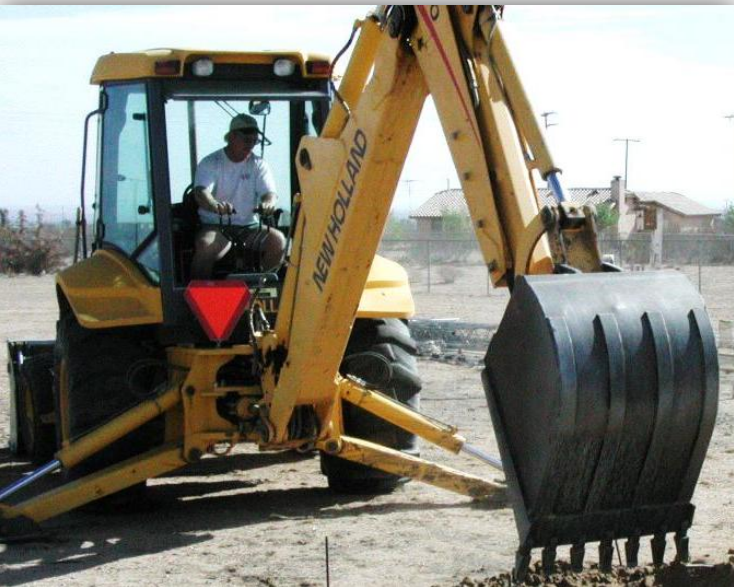
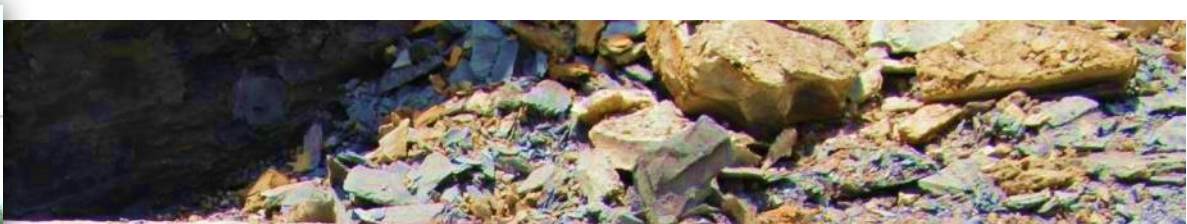
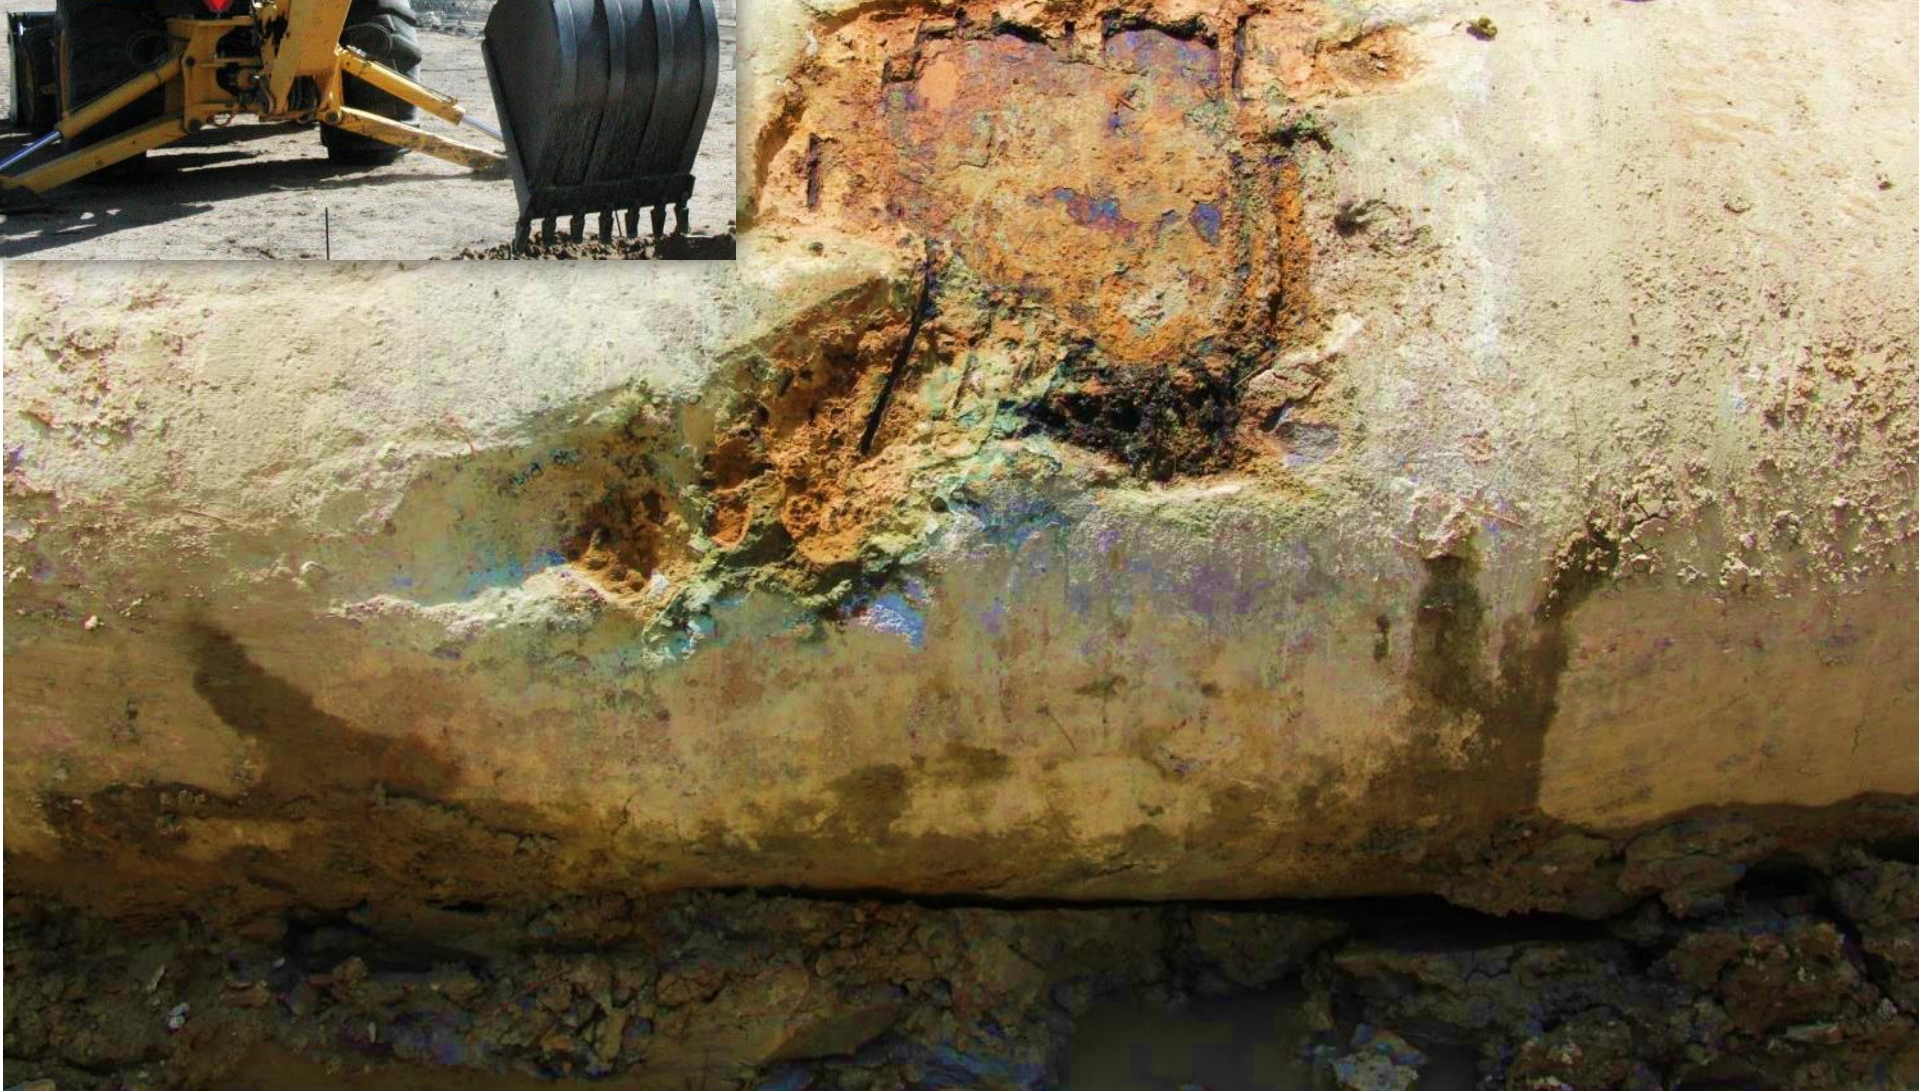
3 Bar Breaks

1 Good Bar

16 Bar Breaks

Cylinder Started Leaking After Coating was Chipped Off

Damaged pipe was replaced with new BWP
